## 岩手県津波防災技術専門委員会の検討状況について（報告）

# 平成23年東北地方太平洋沖地震及び津波災害に関する被害状況及び考察

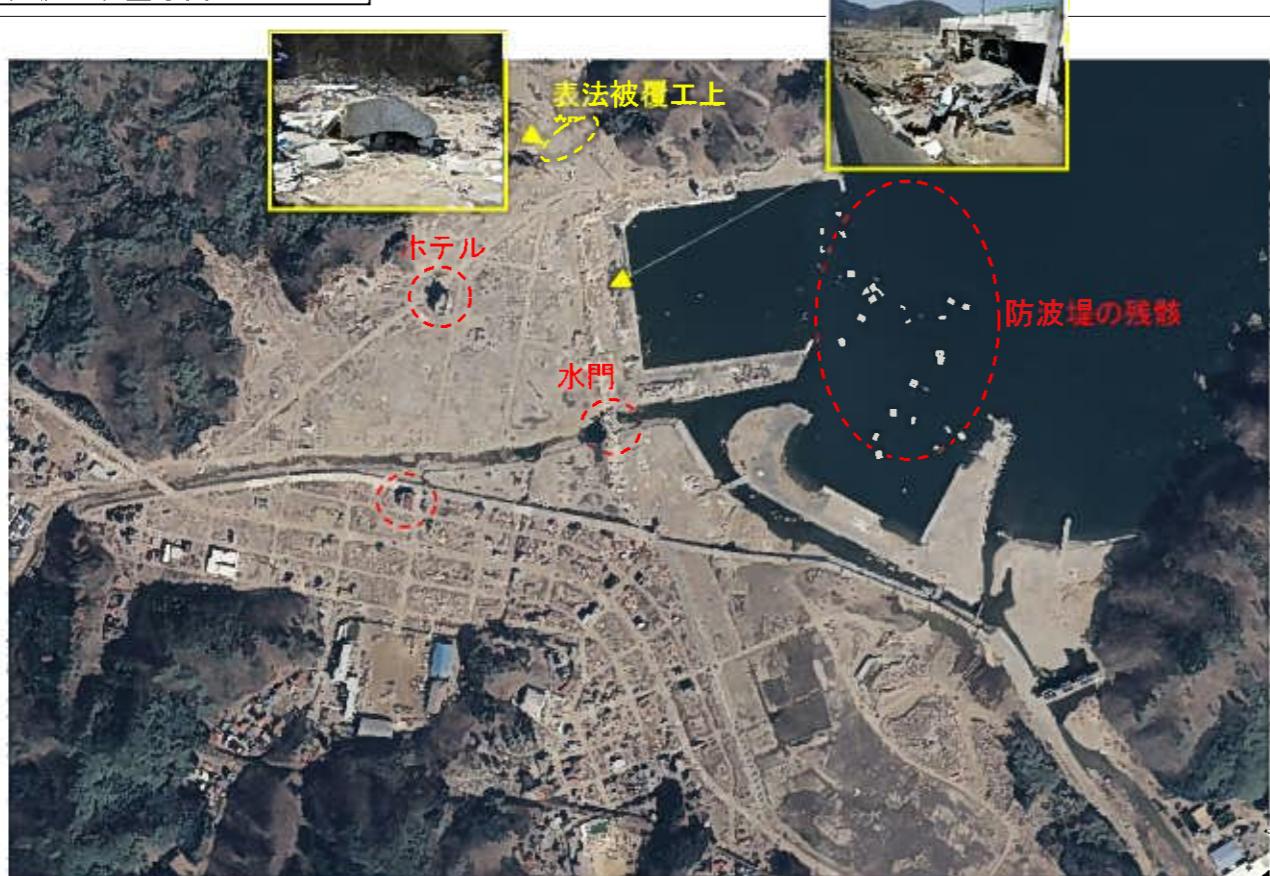
現地調査結果	被災内容	市町村名	宮古市田老	海岸名	田老海岸
被災後の航空写真

<p>◆被害状況 主な津波防災施設</p> <ul style="list-style-type: none"> <li>・田代川水門 機械設備破損</li> <li>・田老地区海岸防潮堤 天端・裏法損傷 (0.3km) 田老漁港海岸防潮堤 全壊 (0.6km)</li> <li>・「海側防潮堤の北側は破堤しているのに対して、南側や山側防潮堤には大きな損傷は見られない。」</li> <li>・防潮林 北側消失</li> </ul> <p>市街地、住宅地等</p> <ul style="list-style-type: none"> <li>・漁港内に津波で破壊された防波堤の残骸が見られる。</li> <li>・岸壁の一部で半壊・流出している。</li> <li>・山側防潮堤の海側の木造の建物はほとんどが全損。</li> <li>・鉄筋コンクリート構造のホテルは残存。</li> <li>・三陸鉄道北リアス線の軌道 (T.P+12.1m) には津波痕跡なし。</li> </ul>
浸水被害状況

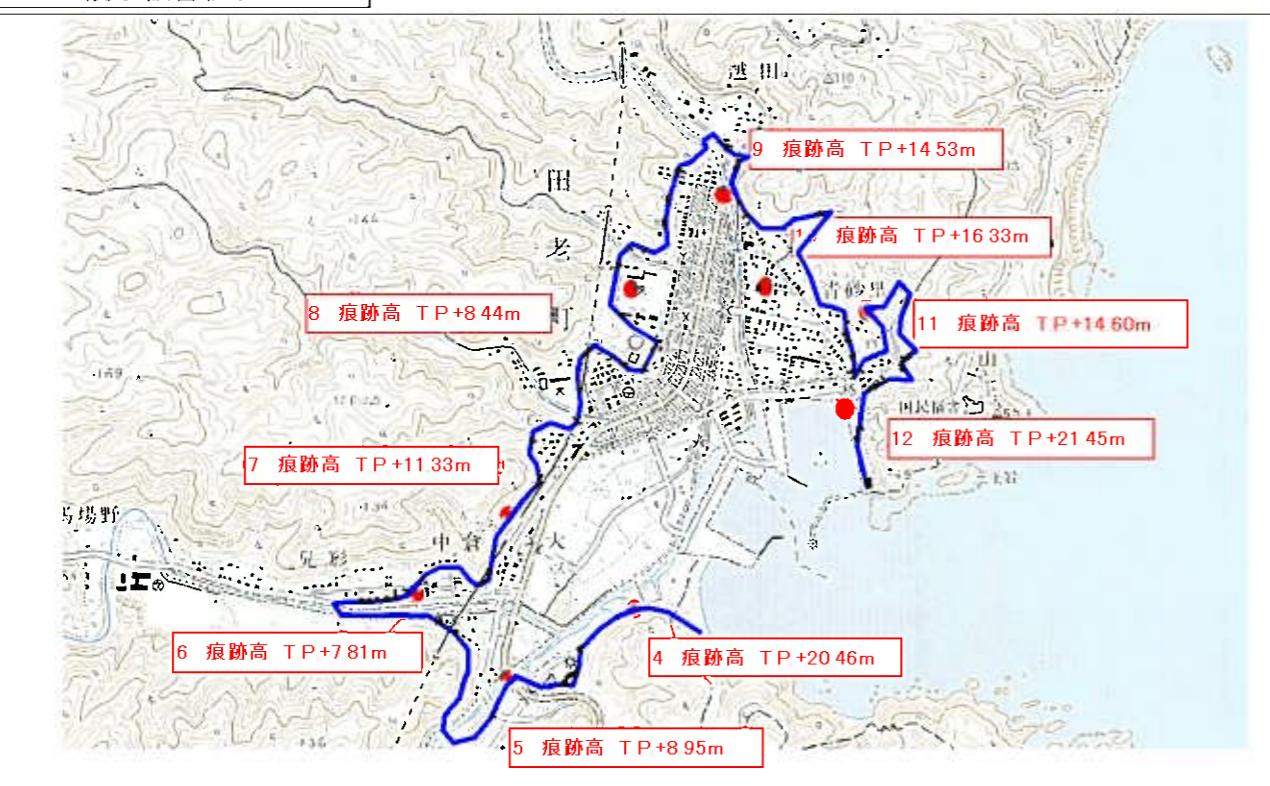
<p>◆技術的な考察</p> <ul style="list-style-type: none"> <li>・津波高はT.P+16.3m (田老漁港海岸(ホテル)の痕跡) と推定される。</li> <li>・国道45号の盛土構造や三陸鉄道が津波被害の軽減に効果があったと推察される。</li> <li>・田代川水門は、機械設備が破損したが、津波来襲前に閉められたため、津波被害の軽減に効果があったと推察される。</li> <li>・防潮堤の配置、構造や越流水深、津波来襲方向などと被害率の関係について、現地調査結果と津波シミュレーションの手法を用いて今後検証する必要がある。 特に北側海岸防潮堤の損傷が大きく、背後の津波遡上高も高い。シミュレーションにより湾内の津波の反射・共振等を再現する必要がある。</li> <li>・防潮堤及び水門の破壊方向から、押し波のみでなく引き波でも破壊されているため、引き波時の外力に対して構造物の安定性を検討する必要がある。</li> <li>・被害の大きかった北側海岸防潮堤の破壊形態は、表法被覆工上部の多くは山側に流されており、表法被覆工下部の多くは防潮堤近傍の海側にあった。 この被害状況から、防潮堤の破壊メカニズムは、従来の静水圧を用いた手法ではなく、越流・衝撃等、津波外力をより現実的に評価できる手法を用いて解明する必要があると考えられる。</li> <li>・二重防潮堤による外力の違いについて検証する必要がある。 (海側防潮堤は越流によるとと思われるが天端・裏法工の損傷で済み、山側防潮堤は越流に耐えた。)</li> </ul>

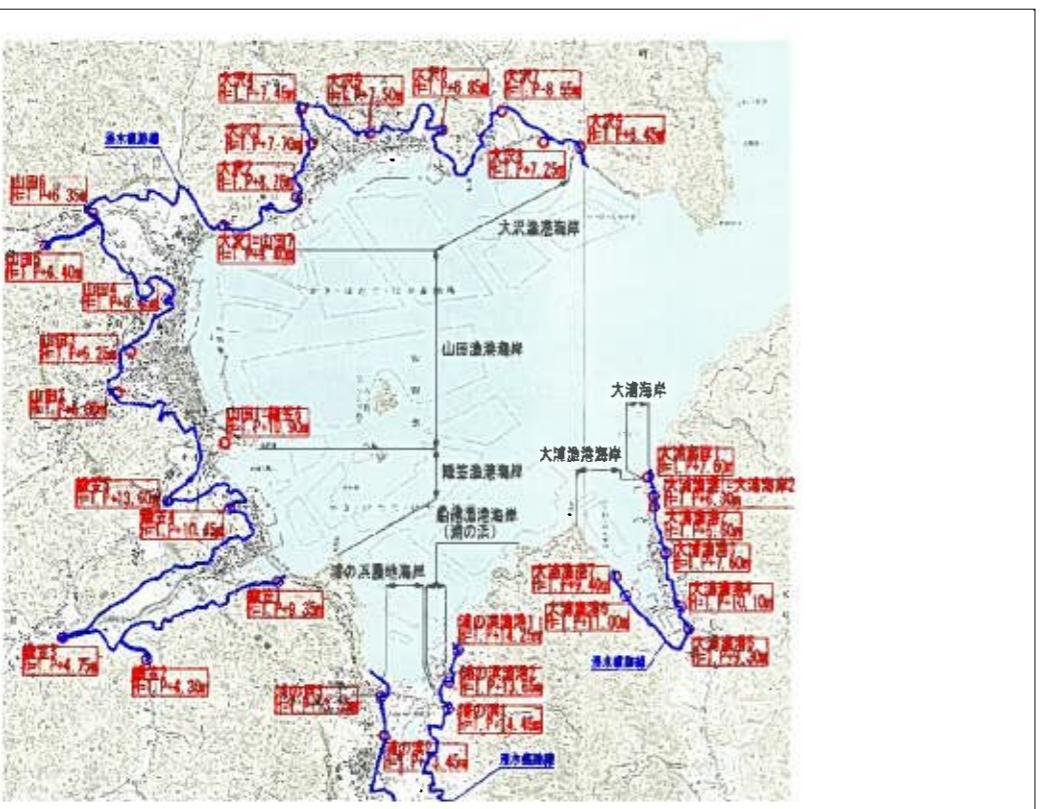
浸水被害状況

<p>コンクリートビルの背後で被害が少ない</p> <p>防潮堤整備済</p> <p>防潮堤(暫定天端高)(一部工事中)</p> <p>防潮堤(暫定天端高)</p>				<p>◆被害状況 主な津波防災施設</p> <ul style="list-style-type: none"> <li>・防潮堤 全壊 (0.8km) 「大沢漁港防潮堤 海側に倒壊している」 「山田漁港防潮堤 陸側に倒壊している部分が多い」</li> <li>・陸閘 被災 (5基)</li> <li>・水門 ゲート操作不能 (1基)</li> <li>・橋梁、護岸、鉄道橋 (織笠川、関口川)</li> </ul>

<p>◆技術的な考察</p> <ul style="list-style-type: none"> <li>・津波高はT.P+10.9m（織笠漁港海岸における痕跡）と推定される。</li> <li>・防潮堤の完成形、暫定天端高の違いにより被害の程度に差異があり、整備箇所の家屋被害率が小さく、施設の整備効果があったと考えられる。</li> <li>・山の裏側や漁港の水産加工施設及び鉄筋コンクリートビル等の背後の建物は被害が少なく、今後これらの防浪効果の検証が必要と考えられる。</li> <li>・大沢と山田の防潮堤の破壊形態に相違がある。防潮堤の構造形式を把握した上で、津波の破壊メカニズムを検討する必要がある。</li> <li>・織笠川の河川構造物や河川横断構造物等が破壊されているので、今後は防潮堤を越えた津波に対する安全性を確保する必要があると考えられる。</li> <li>・大沢・山田漁港海岸の痕跡高に比べ、織笠・浦の浜・船越の痕跡高が高い。各漁港の位置・向きによる津波挙動の違いを検証する必要がある。</li> <li>・防潮堤が健全であった箇所は、前面の漁港施設・防波堤が津波を低減させていた可能性が高く、その防波堤等の効果を検証する必要がある。</li> </ul>

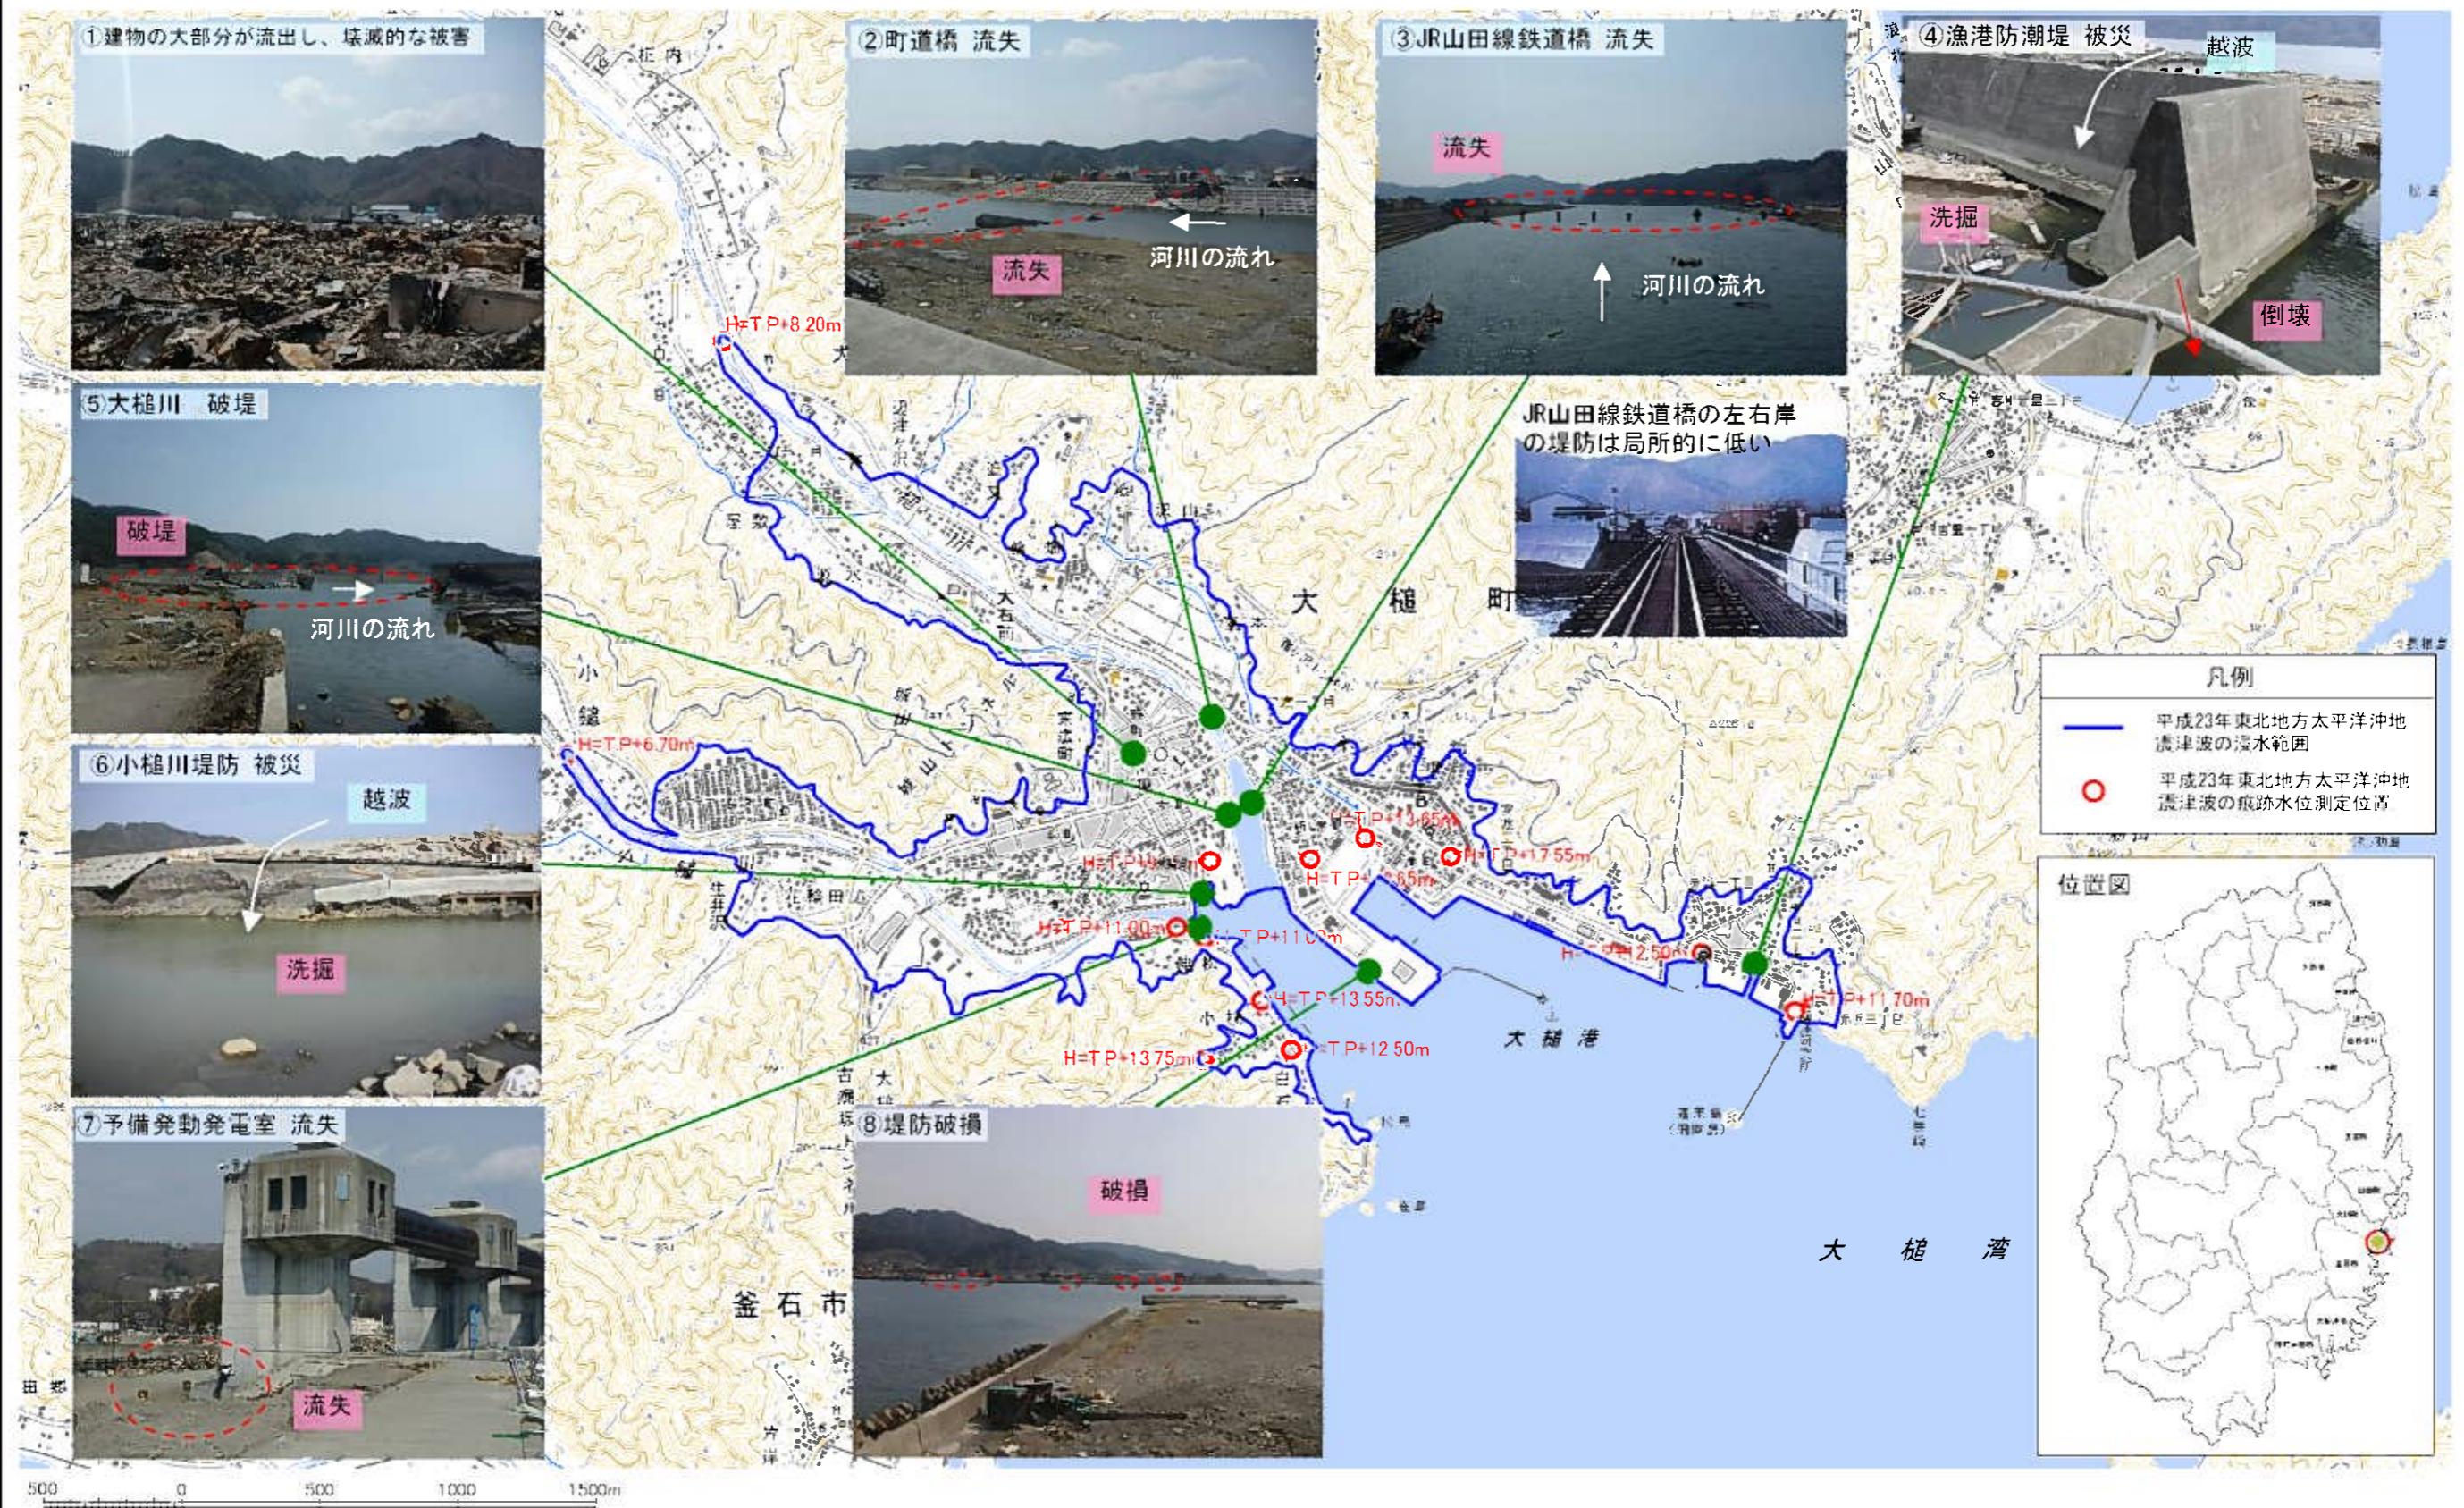
<table><tr> <td>市町村名、地区名</td> <td>大槌町、大槌漁港海岸</td> </tr><tr> <td>津波防災施設</td> <td>・大槌川堤防 破壊 1箇所 (0.1km) [写真⑤] ・小鏡川水門 機械設備破損 [写真⑦] ・海岸堤防 基部洗掘、法面被災 (約0.5km) [写真⑥] ・漁港防潮堤(胸壁) 倒壊 [写真④]</td> </tr><tr> <td>技術的な考察</td> <td>・津波高はT.P.+11.0m (小鏡川水門の痕跡) と推定され、既存施設高T.P.+6.4mを5m以上上回った。 ・橋下高が低く津波の影響を大きく受けた町道橋、JR山田線橋梁が流出した。 ・河川堤防の破壊箇所はJR橋梁下流に位置し、橋梁による堰上げだけでなく、JR橋梁地点が局所的に堤防高が低いため、越流量が大きくなり破壊した。 ・堤防を越流した津波が引き波時に堤防背後に沿って破壊箇所に集中し、洗掘土砂とともに流出した。 ・漁港防波堤は越流した津波により防潮堤背後が洗掘され、津波の波力により陸側に移動、転倒した。 ・海岸線に近い区域 (安渡、須賀町) の冠水箇所は津波越流に伴い地盤が洗掘され冠水が生じた。 ・舗装が流出していることから、週上した津波には高い流速が発生していたと推察される。 ・地震により地盤が沈下した可能性があると推察される。 ・大槌川に比べて小鏡川の方が津波の週上範囲、被災範囲が上流にまで及んでいないことから、小鏡川水門の効果があったと推察される。</td> </tr></table>

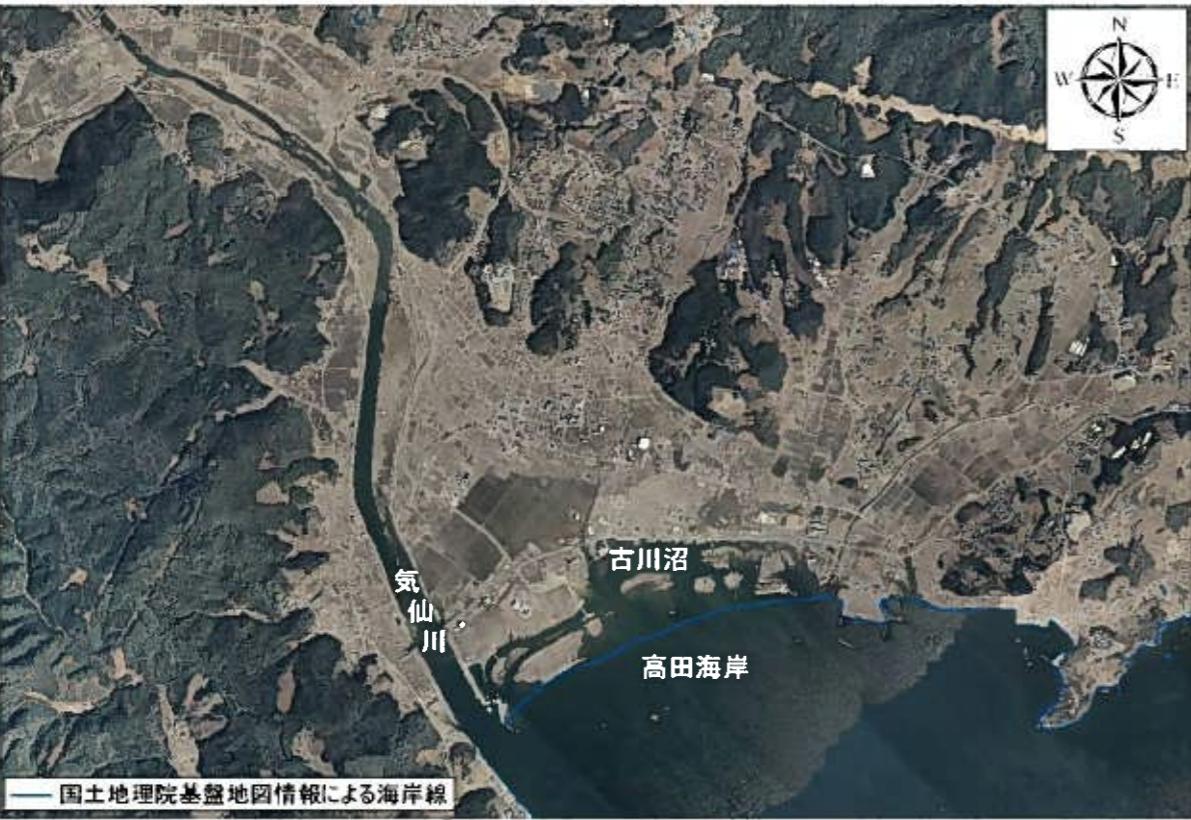
<p>— 国土地理院基盤地図情報による海岸線</p>			
<h3>■被害の概況</h3> <p>1.海岸保全施設等の被害</p> <ul style="list-style-type: none"> <li>・第1線、第2線の防潮堤は、原形を一部残すもののほぼ壊滅的である。</li> <li>・水門や陸こうは原形を維持しているが、津波により操作不能となつた。</li> <li>・気仙川右・左岸の堤防が一部決壊している。</li> <li>・人工リーフは上空からの写真によれば全体平面形は維持しているようであるが、被覆ブロックの散乱状況は未確認である。</li> <li>・離岸堤2基のうち東側1基が残り、天端高が多少沈下している状況である。</li> </ul> <p>2.建物の被害</p> <ul style="list-style-type: none"> <li>・市街地のほぼ全域が浸水し、木造家屋はほとんど全壊している。</li> <li>・鉄筋コンクリート構造物の多くは残存（水門、市役所、学校、ホテル、ビル等）。</li> <li>・気仙川に沿って津波が金成地区まで遡上している（河口から約8km地点）。</li> </ul> <p>3.インフラ施設の被害</p> <ul style="list-style-type: none"> <li>・気仙大橋等、気仙川に架かる4橋が落橋している。</li> <li>・陸前高田駅舎をはじめ、JR大船渡線の線路のほとんどが流失している。</li> </ul> <p>4.その他の被害</p> <ul style="list-style-type: none"> <li>・高田松原が消失し、市街地や気仙川沿いに土砂が堆積している。</li> <li>・古川沼前面の陸地が消失し、吉川沼が海に繋がっている。</li> </ul>			
<h3>■被害に関する考察</h3> <ul style="list-style-type: none"> <li>・高田海岸前面に到達した津波高はT.P+11m程度と推定される（川原川水門の痕跡高T.P+11.1mより）。</li> <li>・古川沼等、背後が水域だった箇所で特に陸地の消失や防潮堤の流失が確認出来るが、これは水域から侵入した引波により大規模な地形の侵食が引き起こされたためと推察される。</li> <li>・気仙川河口部左岸においても陸地が消失しているが、これは引波時に河川堤防から越流した津波により堤防背後で洗掘が生じ、地形が侵食されたためと考えられる。</li> <li>・鉄筋コンクリート構造物（水門、ホテル等）は、杭基礎形式であったため残存したものと推察される。</li> </ul>

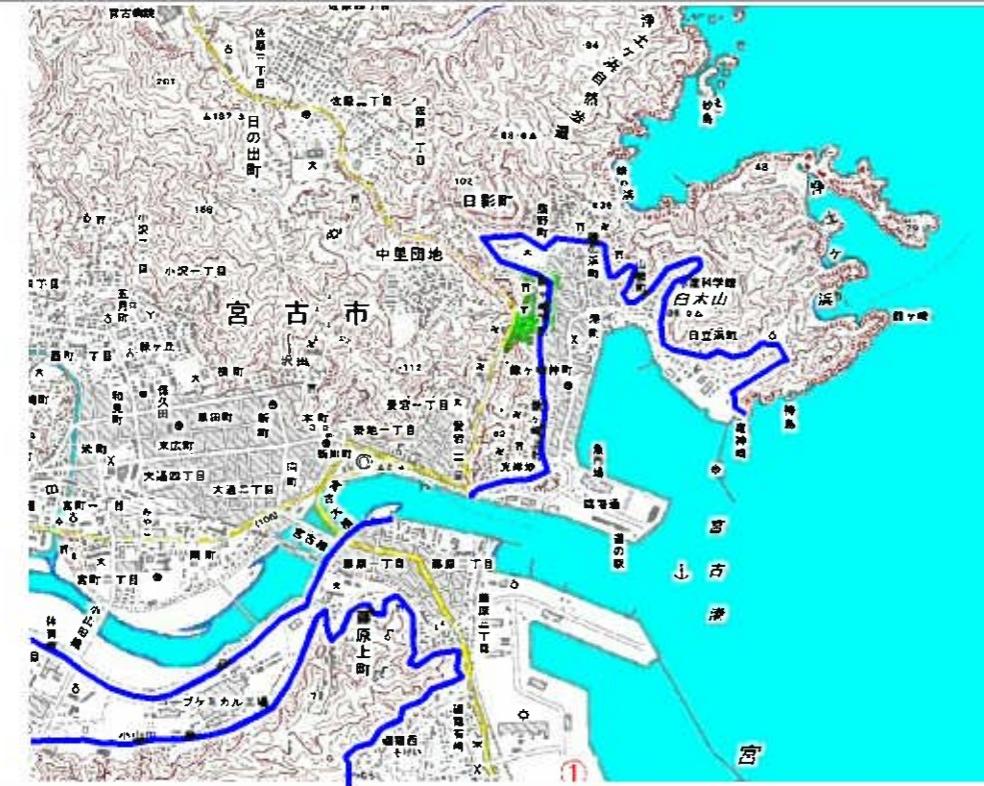
<p>◆被害状況 主な津波防災施設</p> <ul style="list-style-type: none"> <li>・防潮堤 全壊 (0.05km)</li> </ul>
<p>市街地、住宅地等</p> <ul style="list-style-type: none"> <li>・防潮堤が整備済みの藤原地区では、津波は防潮堤を越え浸水被害が発生したが、家屋の倒壊等、甚大な被害とはなっていない。</li> <li>・閉伊川防潮堤では津波が越流し、市街地に流入し、家屋などに甚大な被害を与えた。</li> <li>・鍬ヶ崎地区では防潮堤が未整備であり、多くの木造家屋が全壊する甚大な被害となつた。</li> <li>・鍬ヶ崎地区でも鉄骨構造の水産加工施設等、漁業関係施設の背後では家屋等への被害が比較的少なかった。</li> </ul>			
浸水被害状況

<p>◆技術的な考察</p> <ul style="list-style-type: none"> <li>・津波高はT.P + 8.1m（鍬ヶ崎付近の痕跡）と推定される。</li> <li>・津波の来襲方向や地形と湾の向き等と被害の関係について、検証する必要がある。</li> <li>・漁港防波堤や漁業関係施設等による背後人家への被害津波低減効果について検証する必要がある。</li> <li>・船や車、瓦礫等、漂流物による被害について検証する必要がある。</li> <li>・防潮堤(河川部)の津波高さが右岸と左岸で異なるため被害に差異が生じた。このメカニズムを検証する必要がある。</li> <li>・防潮堤の破堤について、裏法の構造は2次製品の多くが壊れ、現場打ちコンクリートは被害の程度が小さかった。構造体の違いによる耐力の検証が必要と考えられる。</li> </ul>

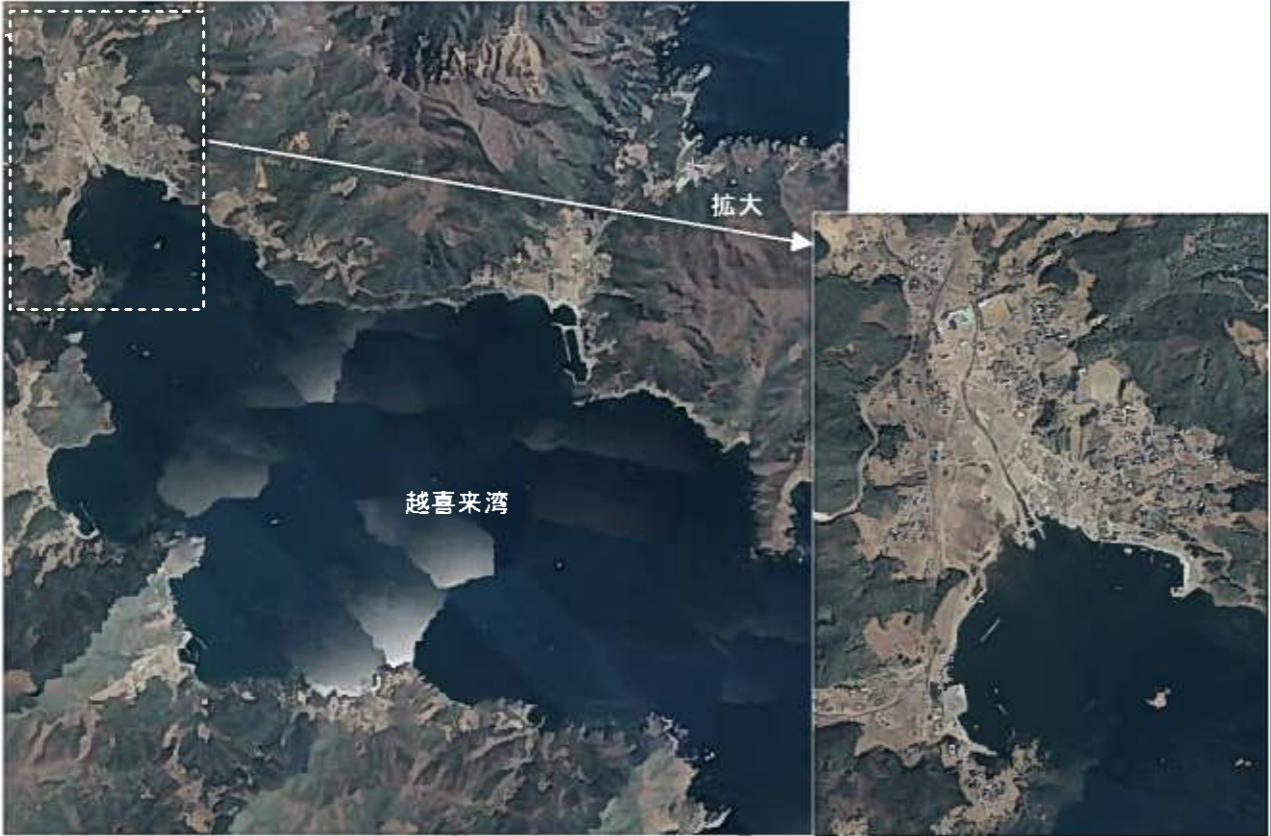
主な津波防災施設等の整備状況					整備状況
設計基準		既存施設高 T.P+7.90m ・防潮堤 1.0km ・浦浜川水門 泊水門 ・陸閘 1基 ・離岸堤 1基 人工リーフ 1基			
被害状況					市街地、住宅地等
主な津波防災施設		<ul style="list-style-type: none"> <li>防潮堤 全壊(0.6km)</li> <li>浦浜川水門、泊水門 上屋流失 (他隣接漁港施設の水門 1基上屋流失)</li> <li>陸閘 1基扉体流失 (他隣接漁港施設の陸閘 2基扉体流失)</li> </ul>			
<ul style="list-style-type: none"> <li>越喜来は三陸鉄道の橋梁を越え国道45号手前まで津波が遡上(約1km)。</li> <li>市街地の約半分が浸水し、木造家屋の多くが全壊。</li> <li>鉄筋コンクリート構造物の多くは残存。(水門、市役所支所、学校、ビル等)</li> <li>隣接する西側の防潮堤背後の農地が浸水し、海岸の防潮林も津波の影響により大半が消失した。</li> <li>国道45号は高台に位置していたため被災を免れた。</li> <li>三陸鉄道は市街地では被災を免れたが泊集落で線路が流失した。</li> </ul>					
技術的な考察					
<ul style="list-style-type: none"> <li>津波高はT.P+18.3m(泊集落付近の痕跡)と推定される。</li> <li>越喜来海岸は防潮堤が整備されているが、津波により防潮堤が破壊され、津波が市街地に進入し大きな被害を及ぼした。</li> <li>防潮堤は全損の区間が多く、一部に裏法面の崩壊が顕著な区間がある。全損区間は、津波が集中すると考えられる湾奥の河口周辺で著しく、津波の押し波・越流による裏のり面の洗掘・堤体倒壊と、引き波による洗掘、土砂流出が被災要因の一つと考えられる。</li> <li>水門は全て上屋が流失しており、陸閘はいずれも扉体が海側に流出していることから、押し波の力も引き波の力も大きなものであったと考えられる。</li> <li>浦浜川右岸の防潮堤の崩壊が顕著で堤体が完全に消失、西側隣接護岸では被災しているものの堤体の一部が残っているのは、右岸川は背後地盤が低く、押し波時の越流や引き波の作用が大きいが、西側隣接地は背後地盤が高く影響がやや小さかったためと考えられる。</li> <li>泊集落前面の両端被災区間にについては、扉体が流失した陸閘に隣接しており、扉体流失後引き波の際の流路となり、流れが集中したこと、防潮堤の法線が両端とも湾に向かって突き出しているため、引き波の流れが集中しやすかつたためと考えられる。</li> </ul>

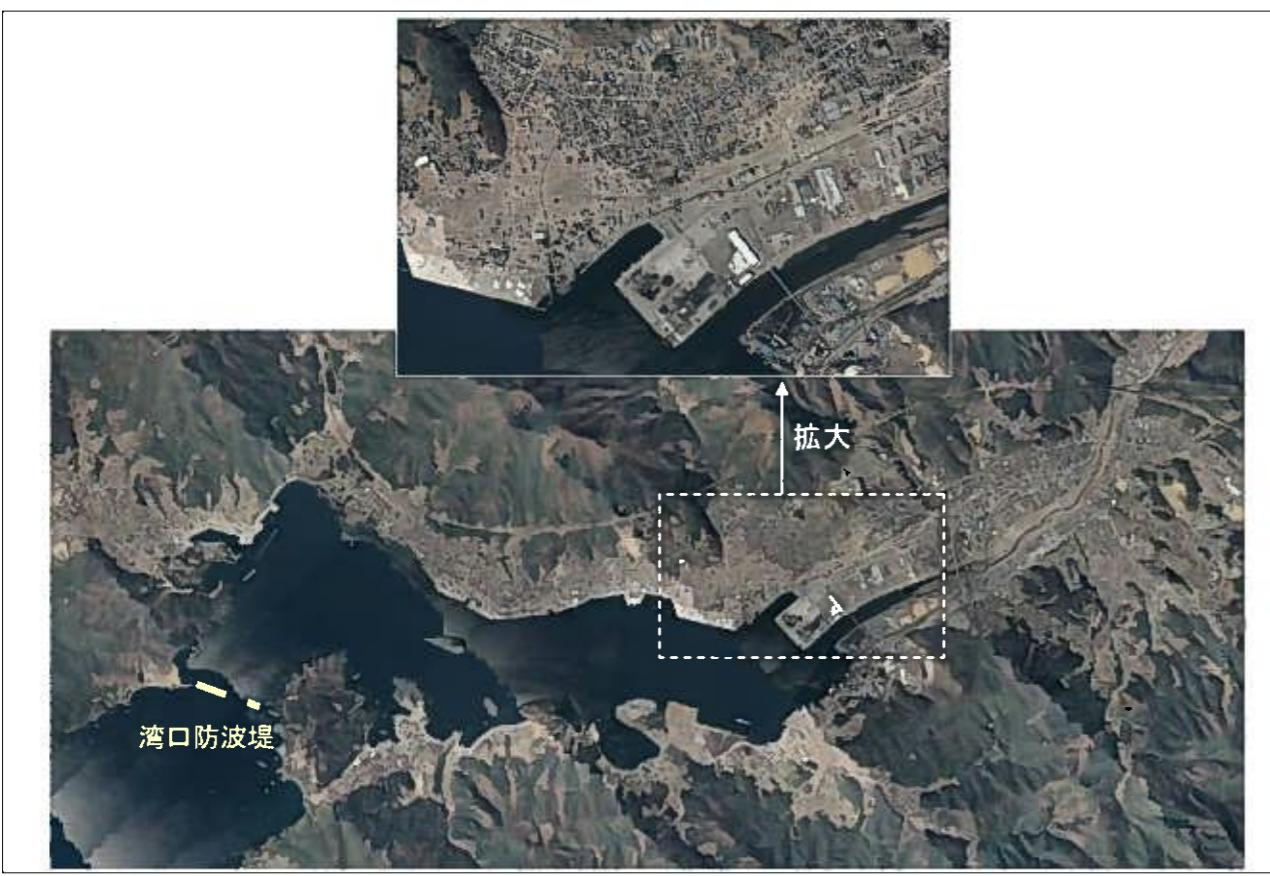
<b>主な津波防災施設等の整備状況</b>			<b>設計基準</b> 計画津波高 $T.P+3.40m$					
<b>整備状況</b>			既存施設高 $T.P+3.40m$ ・大船渡港湾口防波堤 北堤0.2km 南堤0.2km ・防潮堤 1.1km ・茶屋前水門 須崎川水門					
<b>被害状況</b>			<b>主な津波防災施設</b> ・湾口防波堤 ほぼ全壊 ・防潮堤 半壊(茶屋前地区 0.6km) ・盛川堤防 破堤1箇所 10m ・茶屋前水門 上屋損傷 ・陸閘 扉体流出 2基					
<b>市街地、住宅地等</b>			・盛川は盛地区まで津波が遡上(約4km)。 ・市街地の約半分が浸水し、木造家屋の多くが全壊。津波により移動、流出しているものも見られた。 ・鉄筋コンクリート構造物の多くは残存。(水門、工場、ビル等) ・大船渡駅舎をはじめJR大船渡線の線路の一部が流出。 ・湾口防波堤はほぼ全壊したが、湾内の防潮堤の多くは残存。					
<b>技術的な考察</b>								
<ul style="list-style-type: none"> <li>津波高は<math>T.P+10.4m</math>(茶屋前地区の痕跡)と推定される。</li> <li>湾内の防潮堤の多くは残存していることから、湾口防波堤により、被害が軽減された可能性が高いと推察される。</li> <li>みなと公園北側地先防潮堤の被災は、背後は沈下して湛水しており、主に津波の越流・引き波による洗掘が原因と考えられるが、地盤を考慮すると液状化等による沈下の可能性も考えられる。</li> <li>茶屋前ふ頭の胸壁前面等で確認される構造物前面の洗掘は、マスコミで公開されている大船渡市街地における津波来襲時の映像や木造家屋が流出していることから、津波の越流、引き波によるものと考えられる。</li> <li>貯木場の木材が津波により流出し、堤防の破堤に影響を及ぼした可能性もあり、今後調査検証が必要である。</li> </ul>

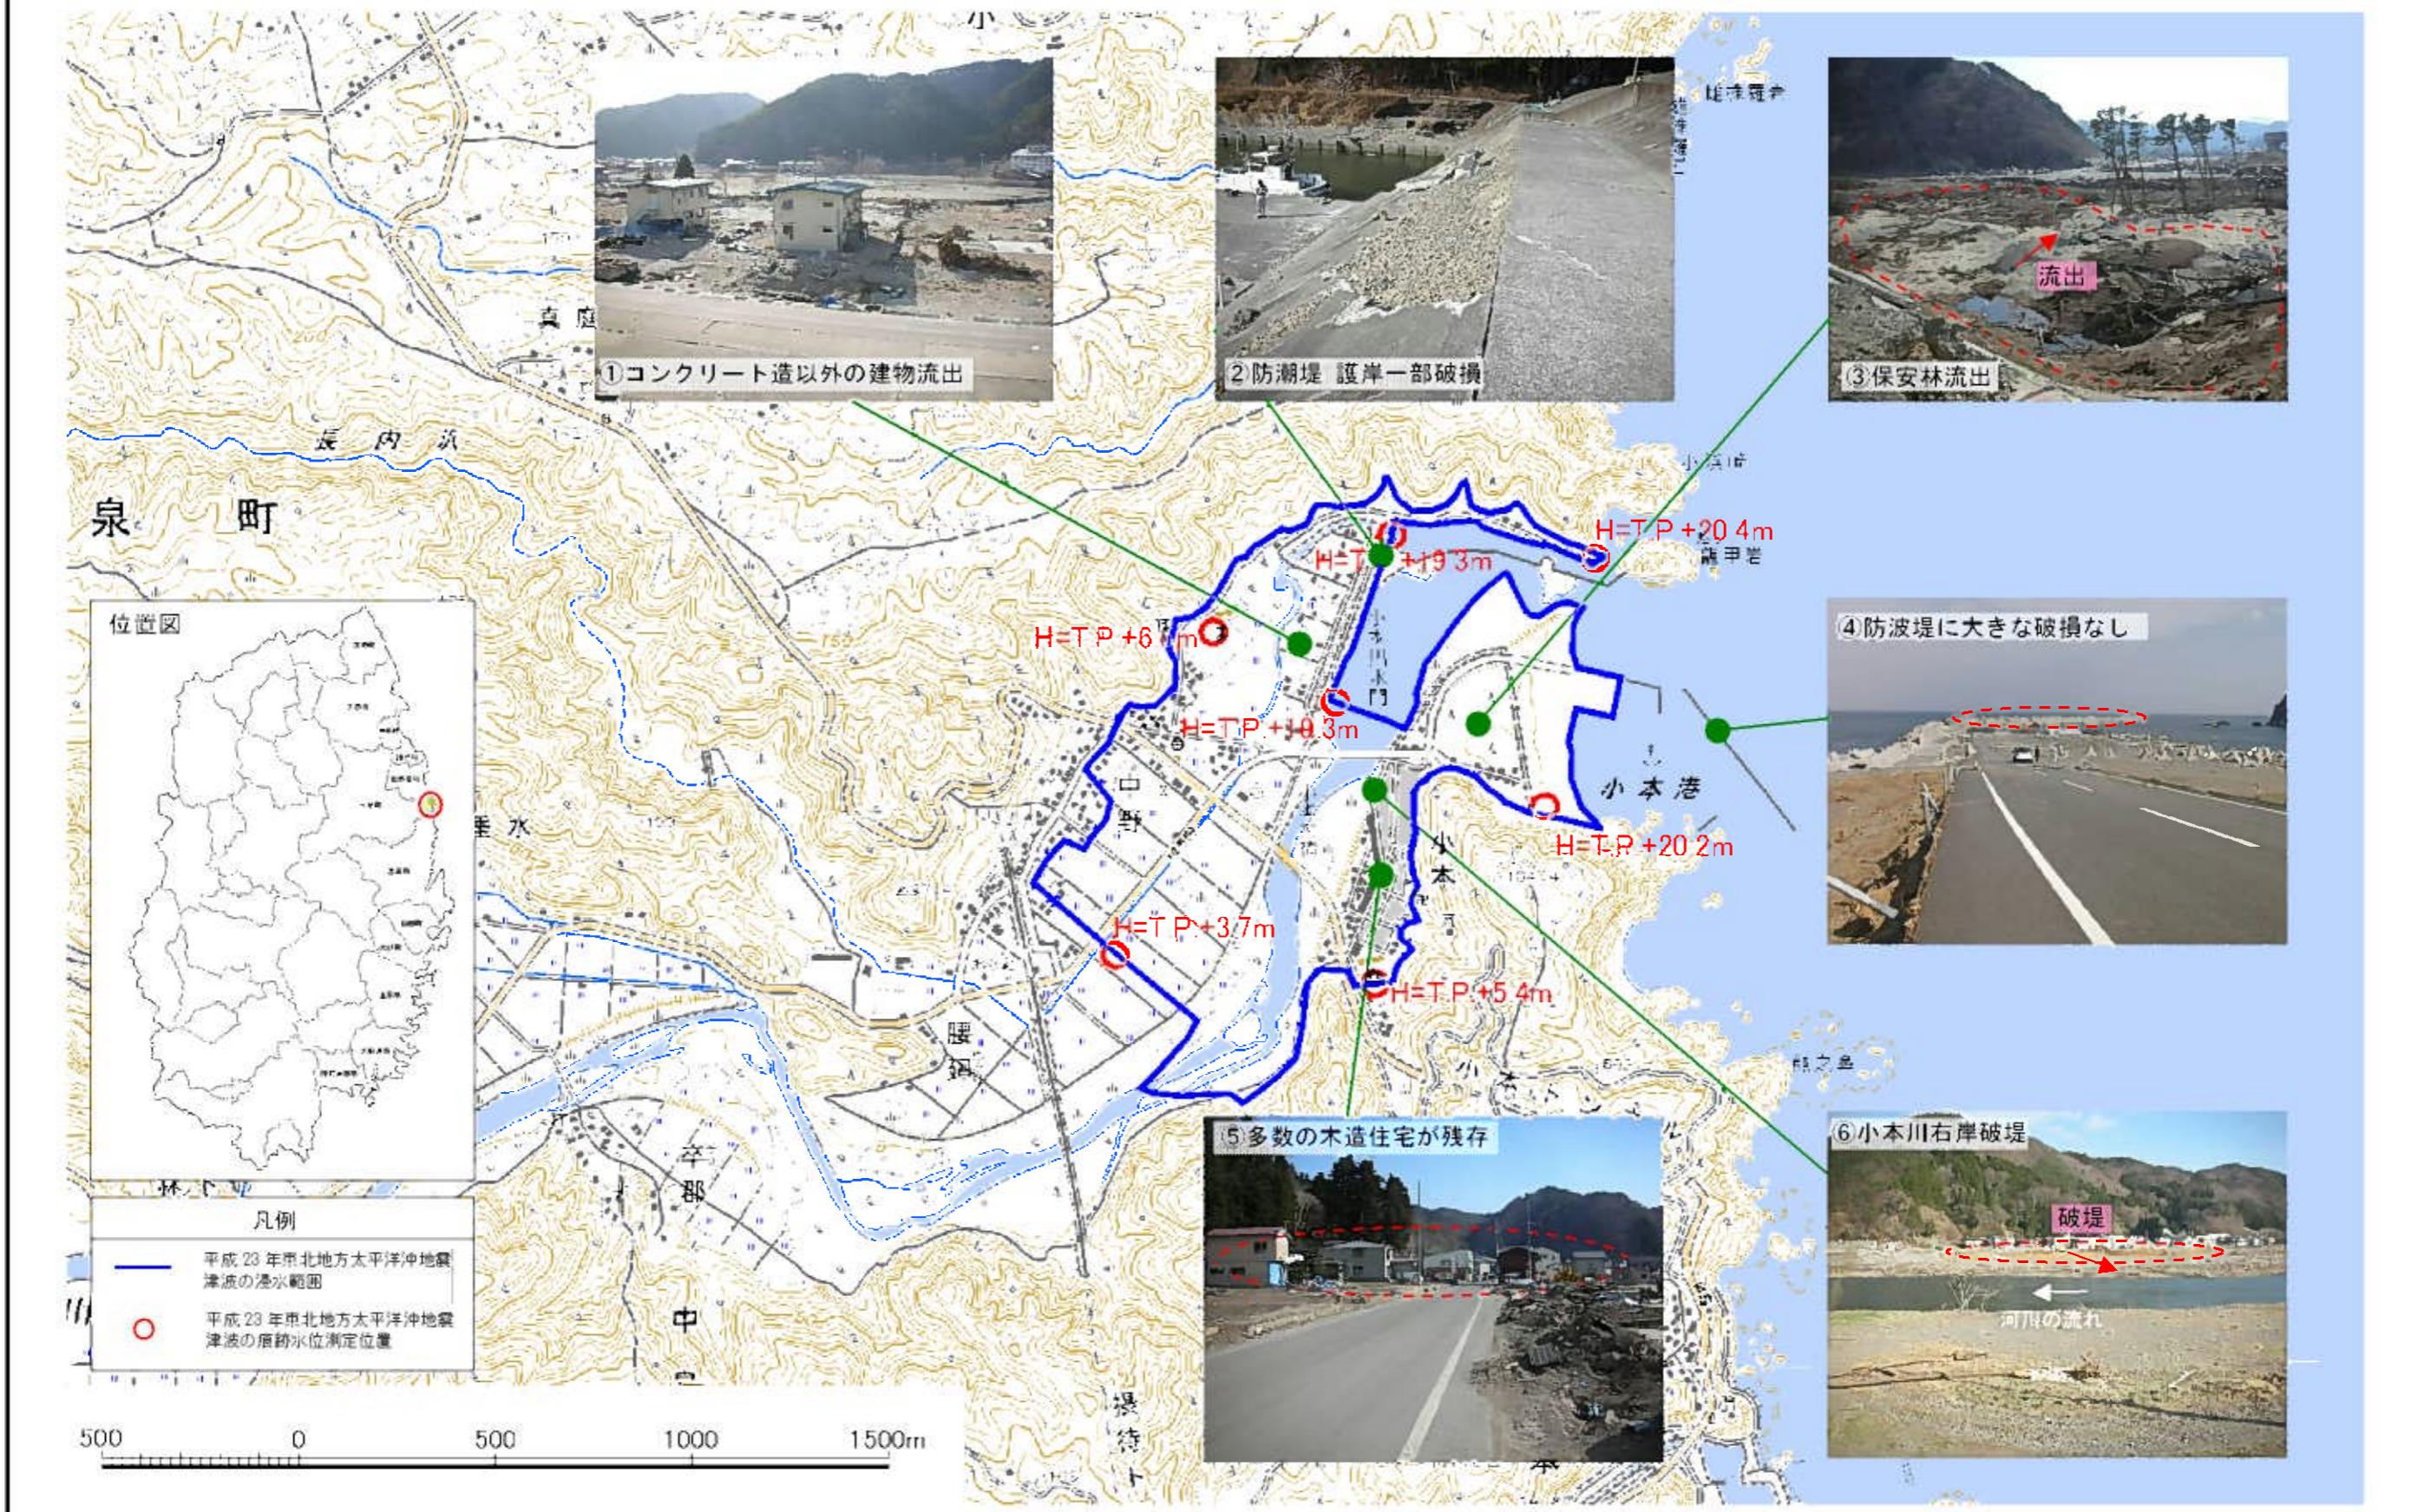
<table><tr> <td>市町村名、地区名</td><td>岩泉町、小本海岸</td></tr><tr> <td>津波防災施設</td><td> <ul style="list-style-type: none"> <li>海岸堤防 一部破損約0.2km、前面・背後が洗掘</li> <li>防潮堤 護岸一部破損</li> <li>小本川水門 機械設備破損。</li> <li>小本川河川堤防破堤 (0.1km)</li> </ul> </td></tr><tr> <td>技術的な考察</td><td> <ul style="list-style-type: none"> <li>津波により、小本川水門の上屋 (T.P +19.3m) に被害が生じている。なお、浸水被害の程度から判断し、津波高と痕跡水位の検証が必要である。</li> <li>海岸堤防と右岸防潮堤を越流した津波が、右岸堤防背後に沿って右岸集落に流入し、家屋を浸水、流出させた。</li> <li>上記の津波が右岸堤防を裏側から越流したために右岸堤防が破堤した。</li> <li>水門下流部の防潮堤(左右岩)を津波が越流したが堤防の被害は法面が破損する程度であった。</li> <li>水門を越えた津波が左岸堤防を越流したが、破堤には至っていない。</li> <li>海岸堤防、防潮堤、水門が決定的な被害を受けずに機能したことにより、家屋の流出被害を軽減した可能性が高いと推察される。</li> <li>小本中学校は、防潮堤の背後に位置し地盤高が低いため浸水深が深く、小本小学校は地盤高が高いため浸水深は約50cmに抑えられたと推察される。</li> <li>防潮堤を越流し保安林を流出させた津波による被害、小本川左右岸の浸水深の違い等についての検証が必要である。</li> <li>また、水門の被害が小さいことから、水門位置と波向きの観点から効率的に津波が遮断できるかも。</li> </ul> </td></tr></table>

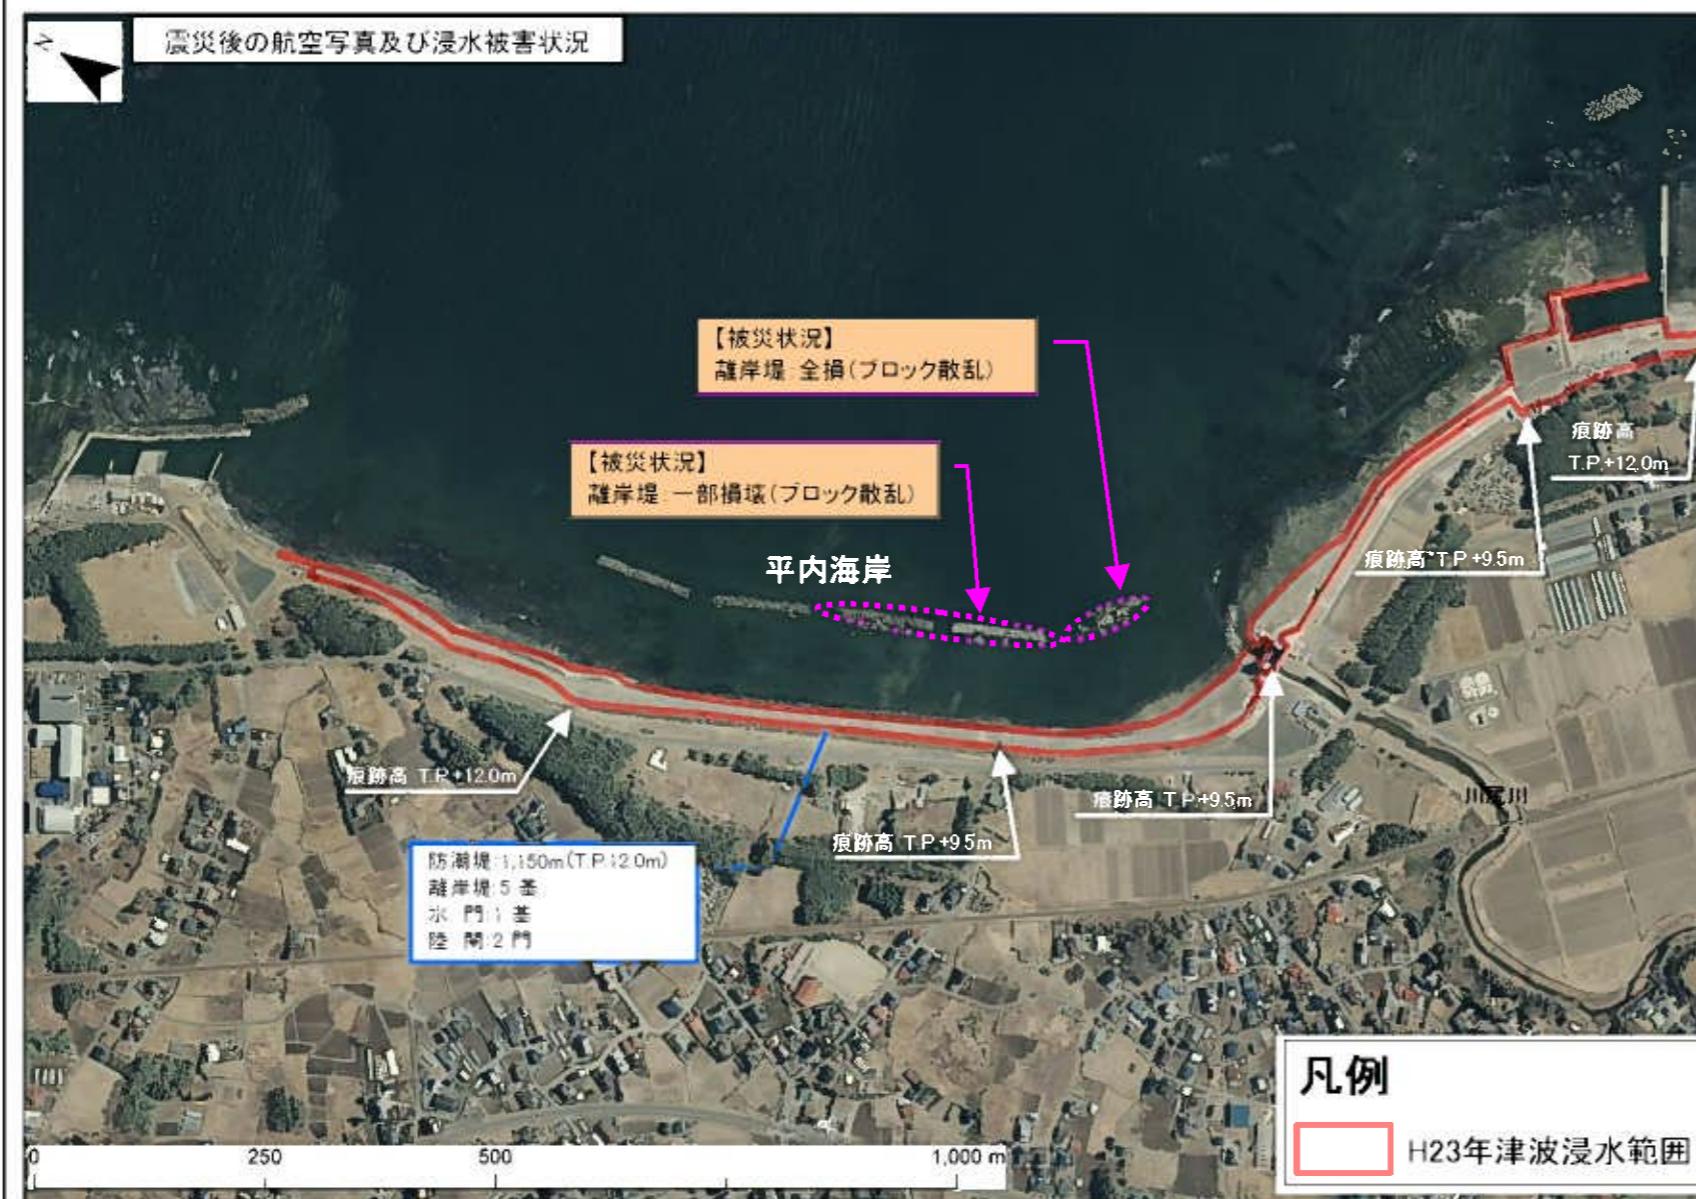
市町村名 (地区名)	主な津波防災施設等の整備状況		被害状況	
	設計基準	整備状況	主な津波防災施設	市街地、住宅地等
洋野町 (平内海岸)	計画津波高 T.P.+12.00m	既存施設高 T.P.+12.00m ・防潮堤 1.2km ・川尻川水門 1基 ・離岸堤 5基 0.5km	・離岸堤 一部被災(1基)	・防潮堤の陸側約200mに位置するJR八戸線、平内小学校など背後地への被害なし。

- ・防潮堤計画高T.P.+12.0mに対し、津波の痕跡高はT.P.+9.5m程度であり、ほぼ全域で防潮堤と水門により津波対策効果が発揮され、背後地への浸水被害は見られなかった。
- ・防潮堤、水門の施設被害は現時点では確認されておらず、計画高の津波に対する施設の安全性は確認された。
- ・防潮堤根固工の流出も見られないことから、引き波においても比較的外力が小さかったと考えられる。
- ・唯一被災が見られる離岸堤は、消波ブロックが岸側に散乱していることから、押し波時に被災したと考えられる。

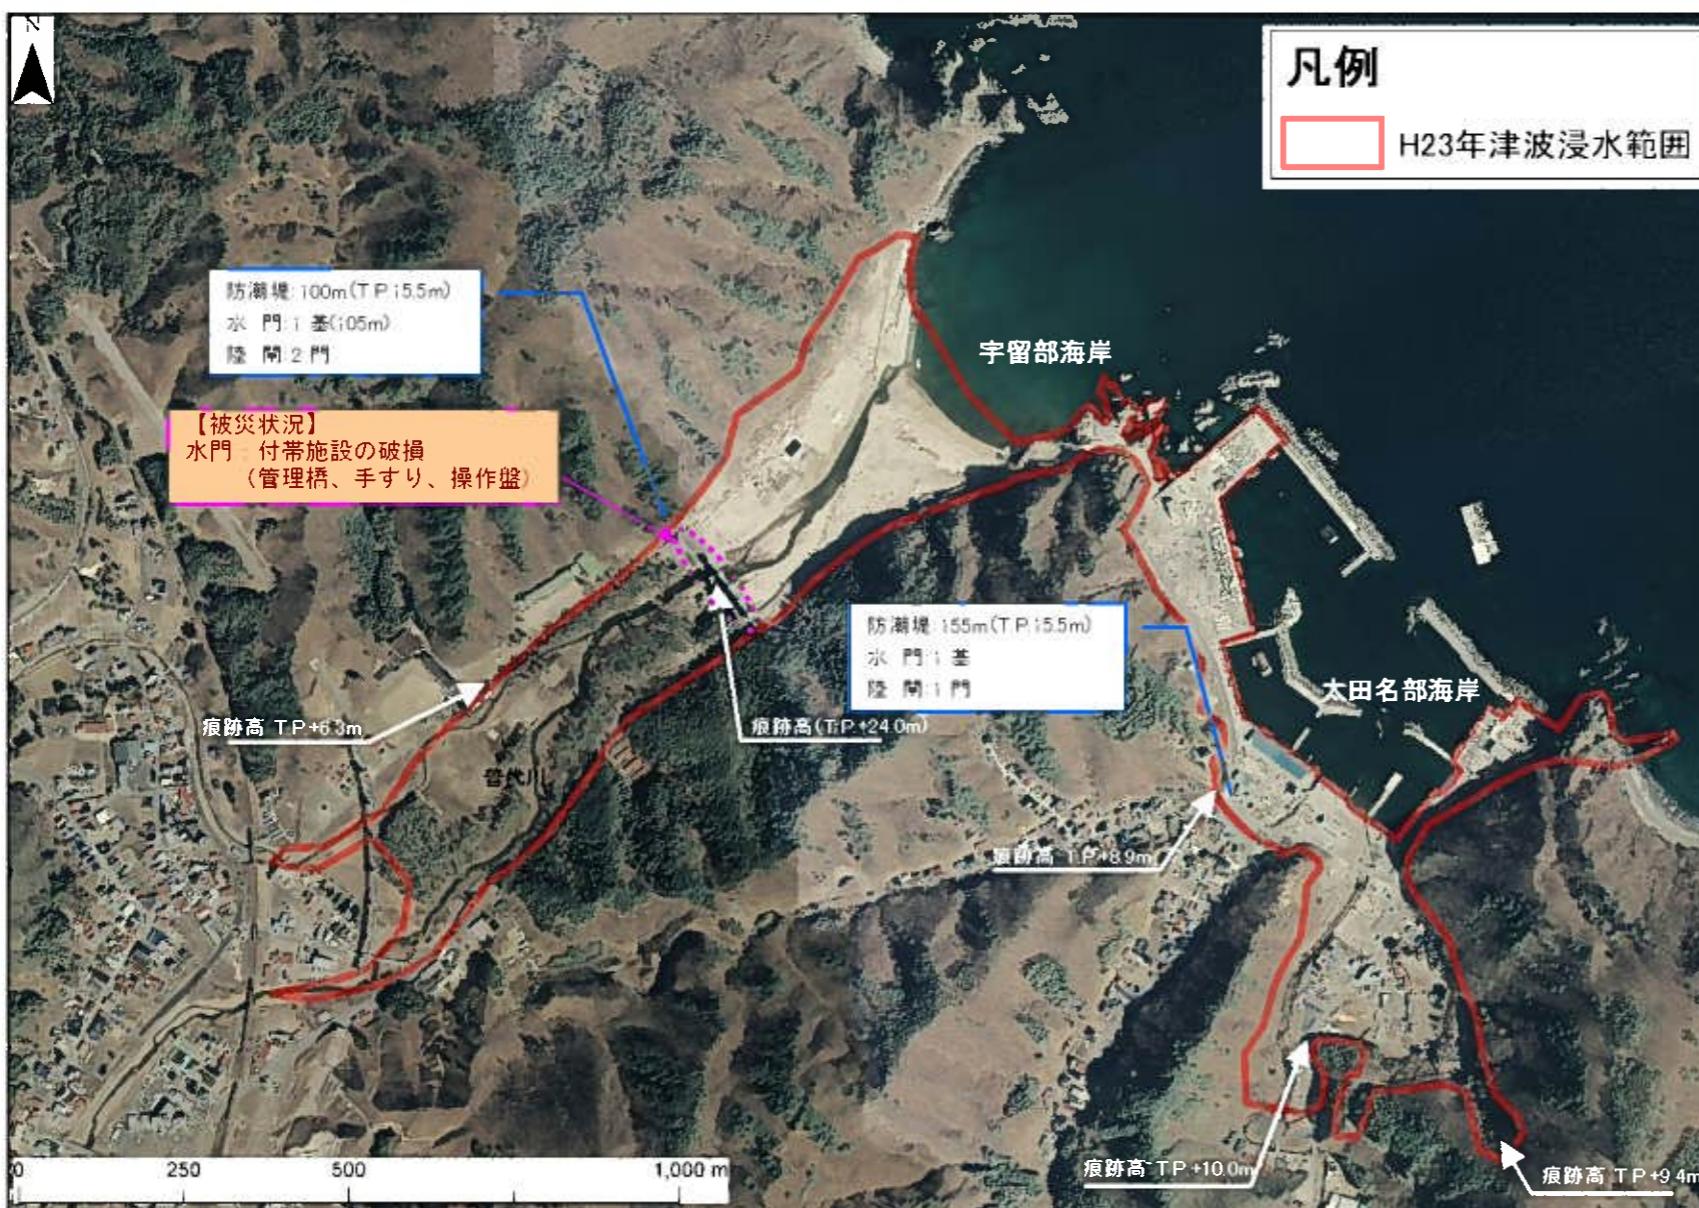
市町村名 (地区名)	主な津波防災施設等の整備状況		被害状況	
	設計基準	整備状況	主な津波防災施設	市街地、住宅地等
普代村 (宇留部海岸)	計画津波高 TP+15.50m	既存施設高 TP+15.50m ・普代水門 1基	・水門 管理橋及び機械設備の一部破損	・水門の上流約100mの左岸に位置する普代小学校や、さらに上流に位置する中学校、市街地に被害なし。 ・海岸線は約100m後退し、水門海側の松林はほとんど流出。

- 防潮堤位置での痕跡高は、隣接する太田名部よりも高く、河川域内で地形が狭くなつたことにより、水位が上昇したと考えられる。周辺との津波水位の相違は津波シミュレーションによる検証が必要である。
- 防潮堤及び水門は、津波が越流しているが、損傷は管理橋や機械設備に限られており、前面の砂浜や松林の減衰効果により、威力が軽減されたと推察される。
- 津波が防潮堤を越流したが、背後地の被害が無かつたことは、防潮堤及び松林等の効果があつたものと考えられる。
- 隣接する太田名部の防潮堤は、漁港のすぐ背面に防潮堤が位置しており、津波高も低く、背後地には全く被害がなつた。これらについては、今後、津波シミュレーション等により、定量的な効果を把握し、宇留部との相違点について整理する必要がある。
