## 岩手県津波防災技術専門委員会の検討状況について（報告）

# 平成23年東北地方太平洋沖地震及び津波災害に関する被害状況及び考察

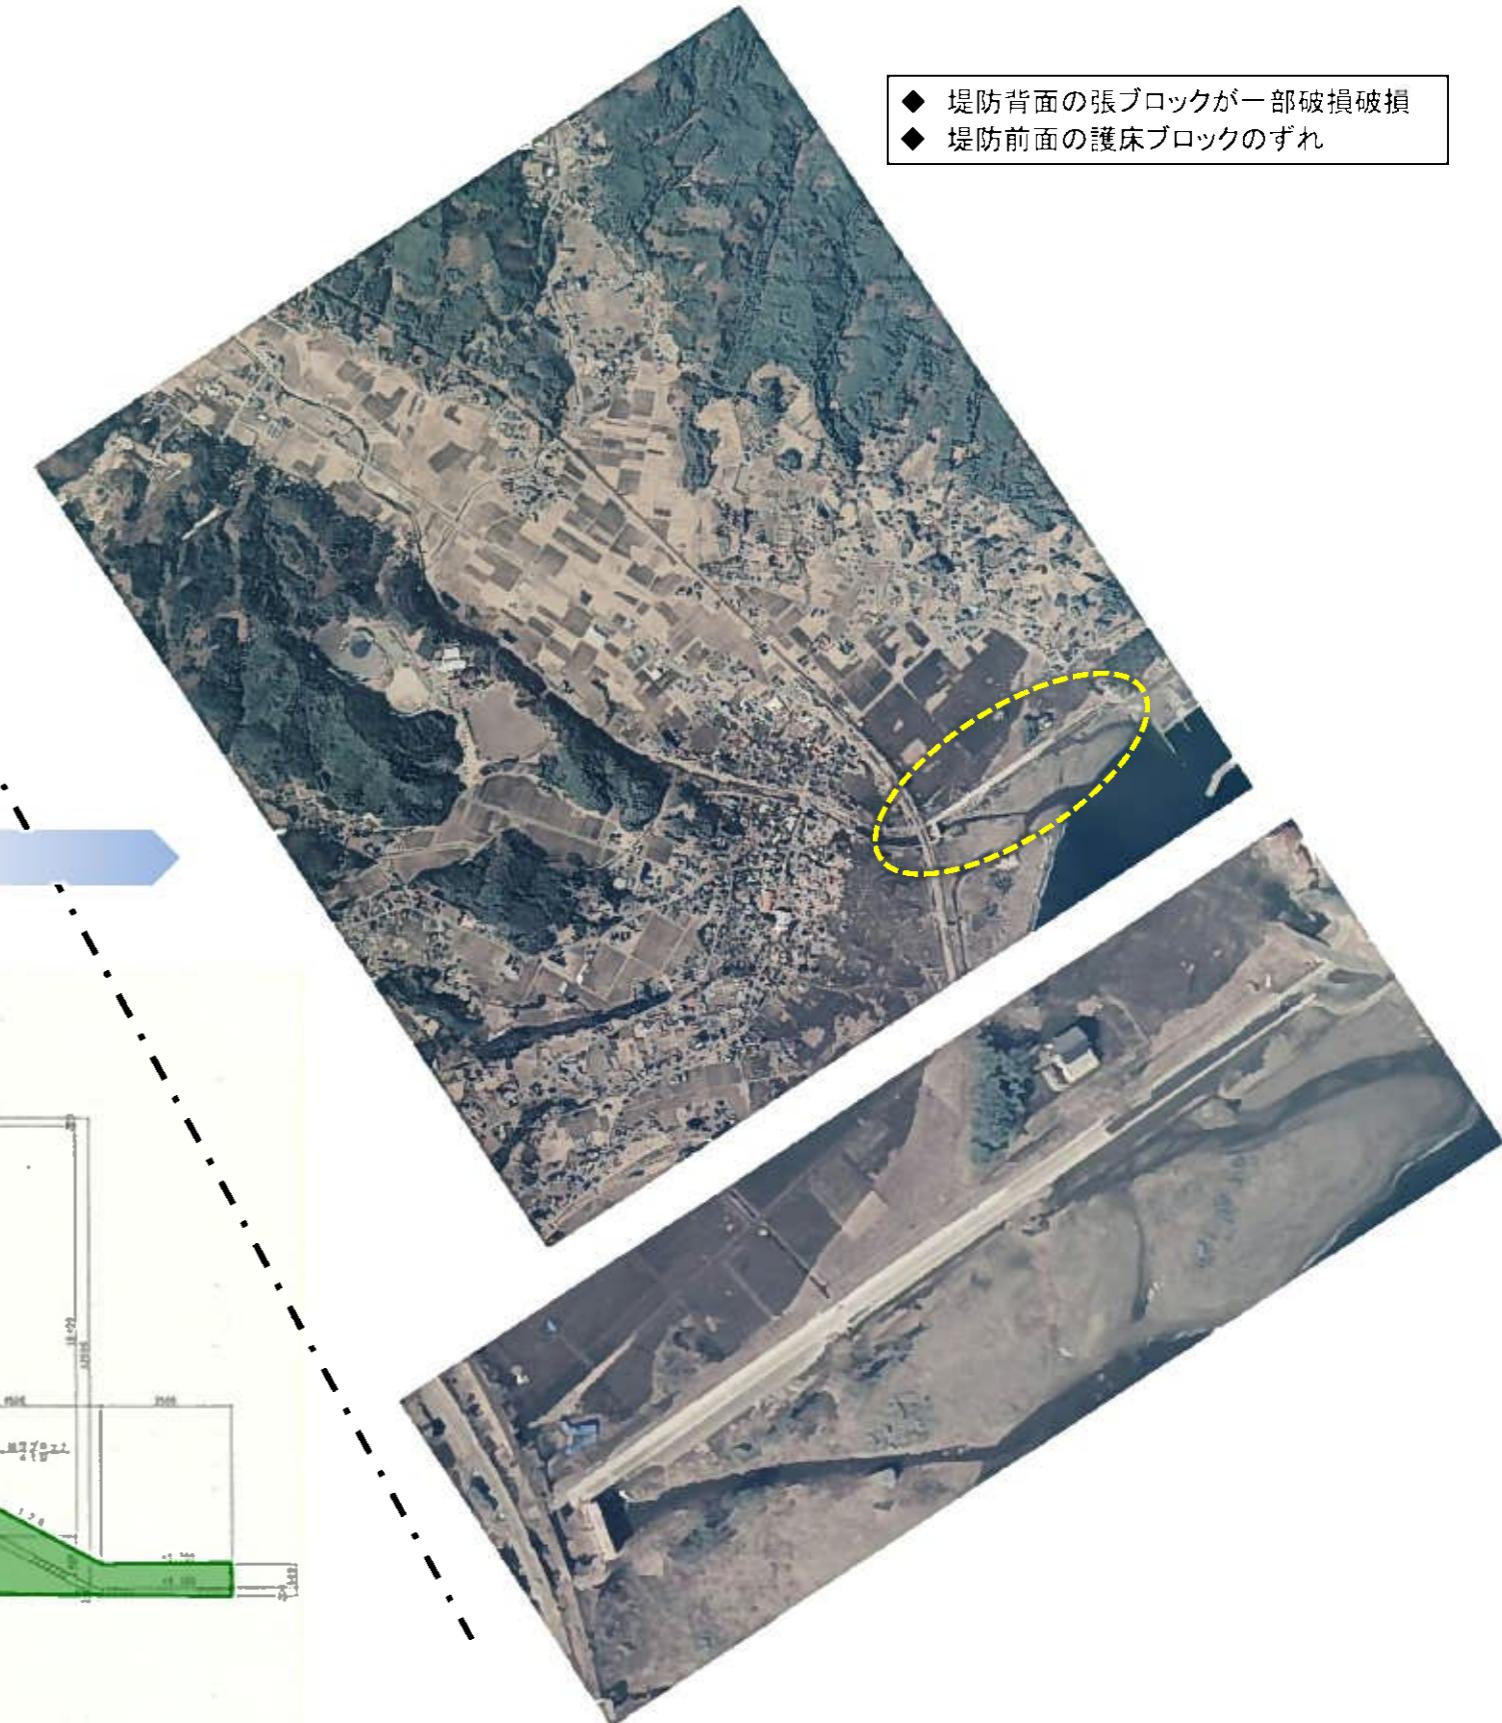
- ◆ 堤防背面の張ブロックが一部破損破損
- ◆ 堤防前面の護床ブロックのずれ

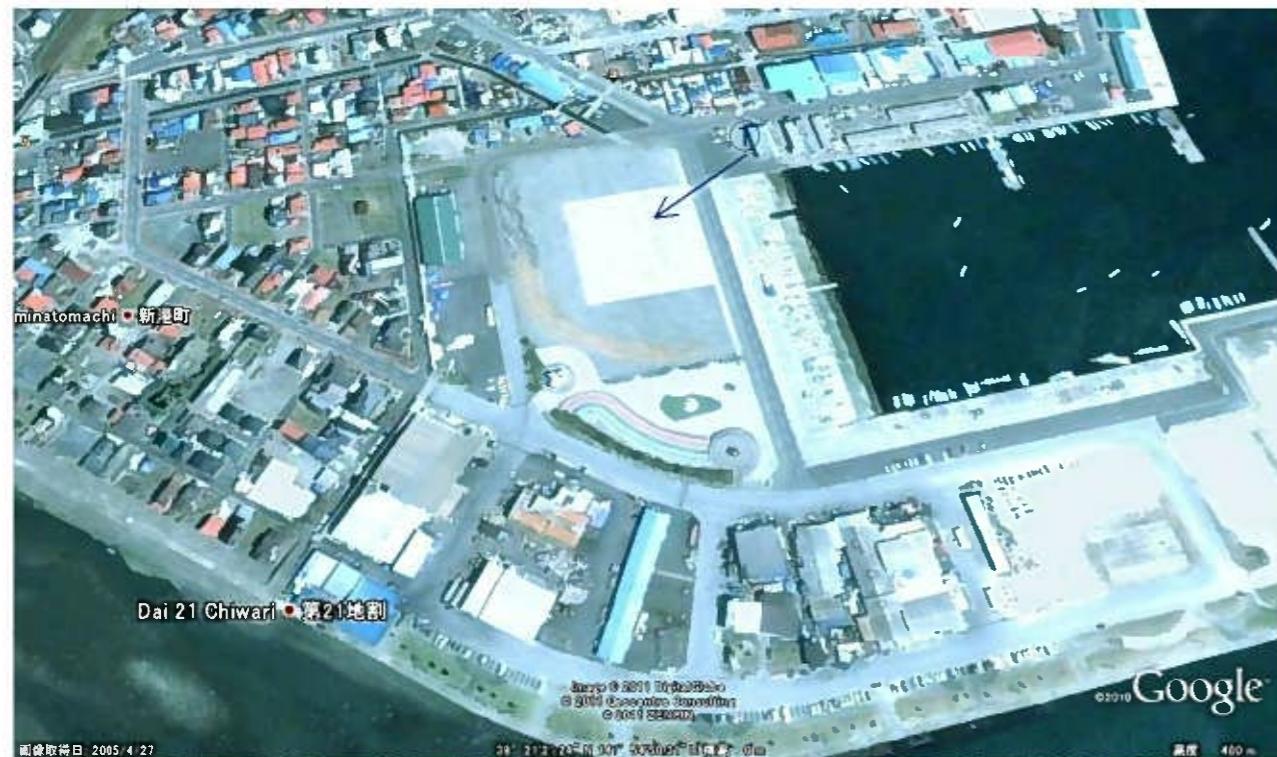
防潮堤の堤体が50m飛散
