## 岩手県津波防災技術専門委員会の検討状況について（報告）

# 平成23年東北地方太平洋沖地震及び津波災害に関する被害状況及び考察

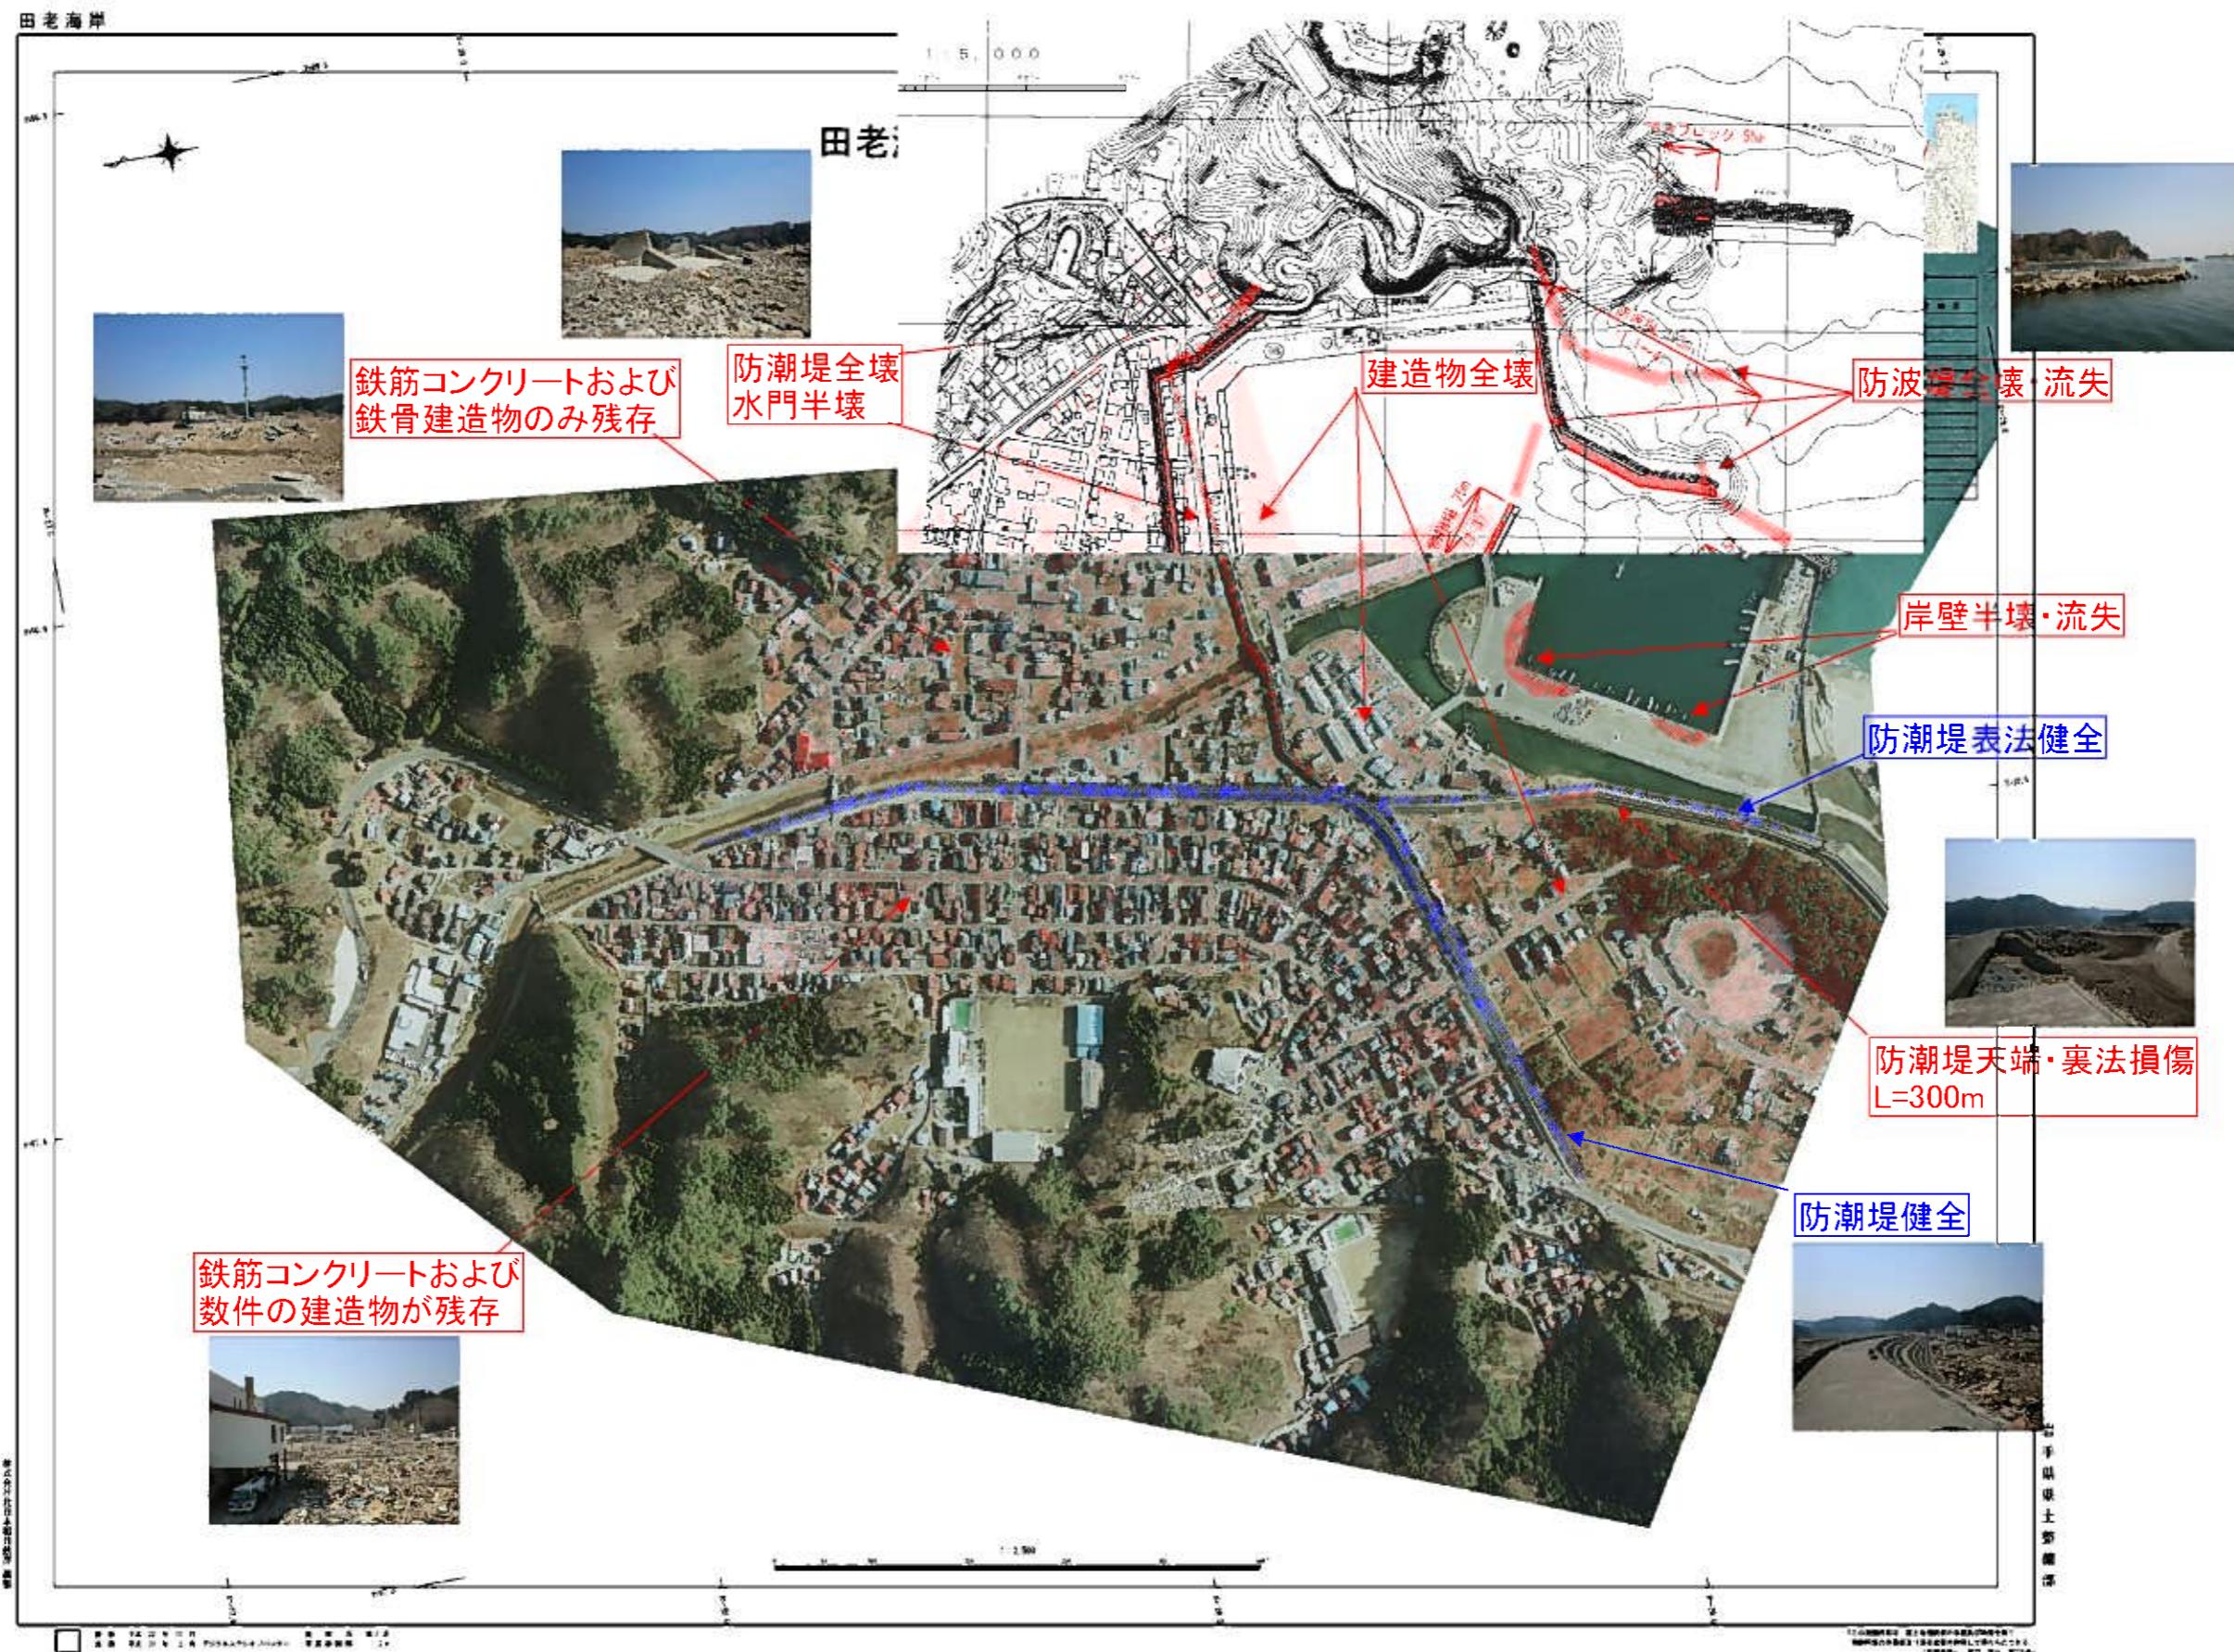
<p>◆被害状況 主な津波防災施設</p> <ul style="list-style-type: none"> <li>・田代川水門 機械設備破損</li> <li>・田老地区海岸防潮堤 天端・裏法損傷 (0.3km) 田老漁港海岸防潮堤 全壊 (0.6km)</li> <li>・「海側防潮堤の北側は破堤しているのに対して、南側や山側防潮堤には大きな損傷は見られない。」</li> <li>・防潮林 北側消失</li> </ul> <p>市街地、住宅地等</p> <ul style="list-style-type: none"> <li>・漁港内に津波で破壊された防波堤の残骸が見られる。</li> <li>・岸壁の一部で半壊・流出している。</li> <li>・山側防潮堤の海側の木造の建物はほとんどが全損。</li> <li>・鉄筋コンクリート構造のホテルは残存。</li> <li>・三陸鉄道北リアス線の軌道 (T.P+12.1m) には津波痕跡なし。</li> </ul>
浸水被害状況

<p>◆技術的な考察</p> <ul style="list-style-type: none"> <li>・津波高はT.P+16.3m (田老漁港海岸(ホテル)の痕跡) と推定される。</li> <li>・国道45号の盛土構造や三陸鉄道が津波被害の軽減に効果があったと推察される。</li> <li>・田代川水門は、機械設備が破損したが、津波来襲前に閉められたため、津波被害の軽減に効果があったと推察される。</li> <li>・防潮堤の配置、構造や越流水深、津波来襲方向などと被害率の関係について、現地調査結果と津波シミュレーションの手法を用いて今後検証する必要がある。 特に北側海岸防潮堤の損傷が大きく、背後の津波遡上高も高い。シミュレーションにより湾内の津波の反射・共振等を再現する必要がある。</li> <li>・防潮堤及び水門の破壊方向から、押し波のみでなく引き波でも破壊されているため、引き波時の外力に対して構造物の安定性を検討する必要がある。</li> <li>・被害の大きかった北側海岸防潮堤の破壊形態は、表法被覆工上部の多くは山側に流されており、表法被覆工下部の多くは防潮堤近傍の海側にあった。 この被害状況から、防潮堤の破壊メカニズムは、従来の静水圧を用いた手法ではなく、越流・衝撃等、津波外力をより現実的に評価できる手法を用いて解明する必要があると考えられる。</li> <li>・二重防潮堤による外力の違いについて検証する必要がある。 (海側防潮堤は越流によるとと思われるが天端・裏法工の損傷で済み、山側防潮堤は越流に耐えた。)</li> </ul>

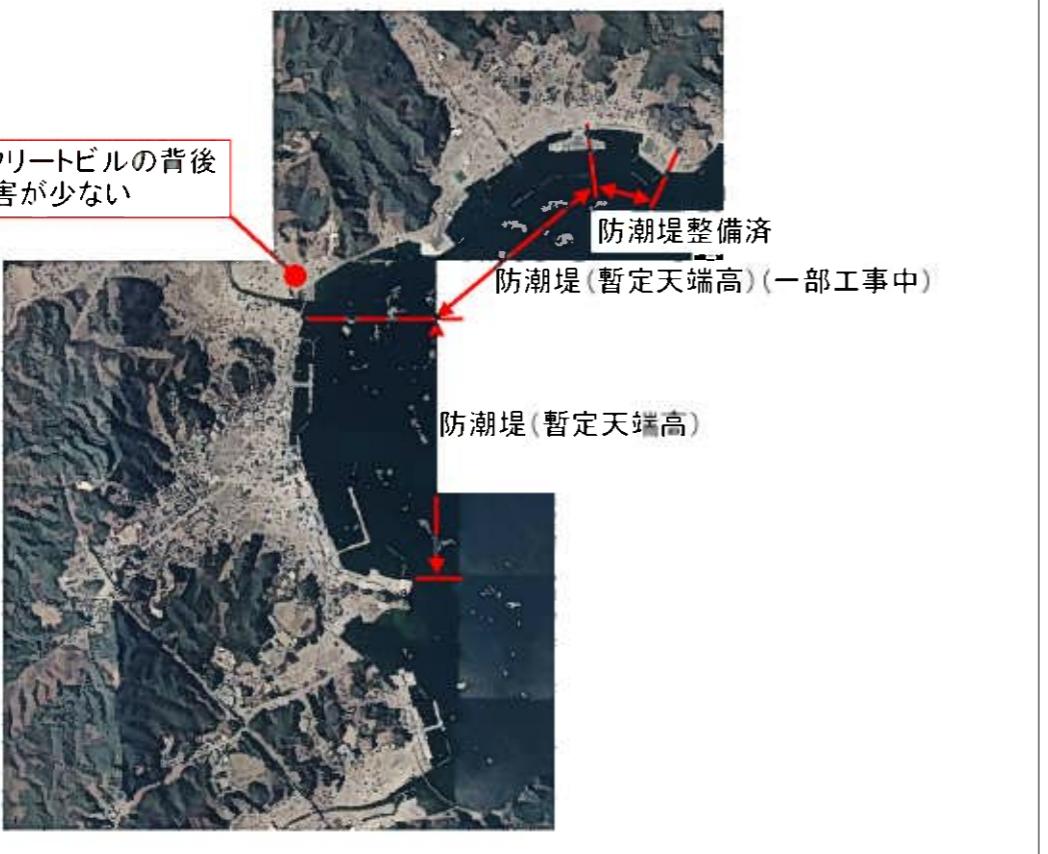
現地調査結果	被災内容	市町村名	海岸名	大沢漁港海岸・山田漁港海岸・織笠漁港海岸
被災後の航空写真	<p>市町村名 山田町 海岸名 大沢漁港海岸・山田漁港海岸・織笠漁港海岸</p>

<p>コンクリートビルの背後で被害が少ない</p> <p>防潮堤整備済</p> <p>防潮堤(暫定天端高)(一部工事中)</p> <p>防潮堤(暫定天端高)</p>				<p>◆被害状況 主な津波防災施設</p> <ul style="list-style-type: none"> <li>・防潮堤 全壊 (0.8km) 「大沢漁港防潮堤 海側に倒壊している」 「山田漁港防潮堤 陸側に倒壊している部分が多い」</li> <li>・陸閘 被災 (5基)</li> <li>・水門 ゲート操作不能 (1基)</li> <li>・橋梁、護岸、鉄道橋 (織笠川、関口川)</li> </ul>

<p>◆技術的な考察</p> <ul style="list-style-type: none"> <li>・津波高はT.P+10.9m（織笠漁港海岸における痕跡）と推定される。</li> <li>・防潮堤の完成形、暫定天端高の違いにより被害の程度に差異があり、整備箇所の家屋被害率が小さく、施設の整備効果があったと考えられる。</li> <li>・山の裏側や漁港の水産加工施設及び鉄筋コンクリートビル等の背後の建物は被害が少なく、今後これらの防浪効果の検証が必要と考えられる。</li> <li>・大沢と山田の防潮堤の破壊形態に相違がある。防潮堤の構造形式を把握した上で、津波の破壊メカニズムを検討する必要がある。</li> <li>・織笠川の河川構造物や河川横断構造物等が破壊されているので、今後は防潮堤を越えた津波に対する安全性を確保する必要があると考えられる。</li> <li>・大沢・山田漁港海岸の痕跡高に比べ、織笠・浦の浜・船越の痕跡高が高い。各漁港の位置・向きによる津波挙動の違いを検証する必要がある。</li> <li>・防潮堤が健全であった箇所は、前面の漁港施設・防波堤が津波を低減させていた可能性が高く、その防波堤等の効果を検証する必要がある。</li> </ul>

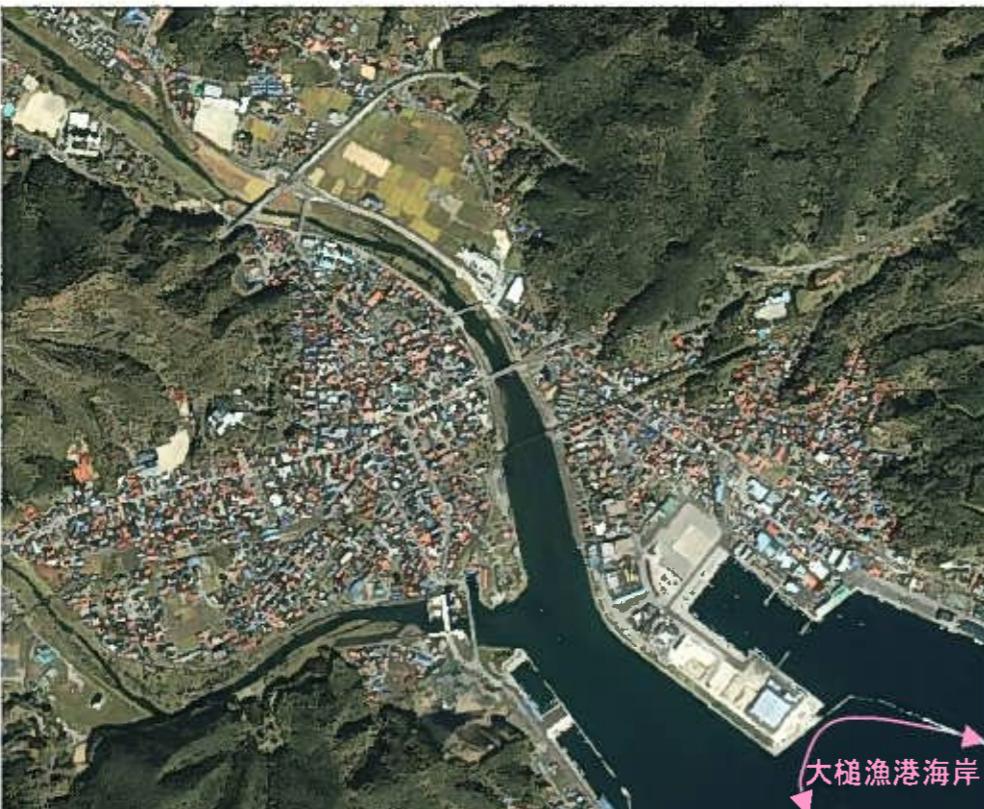
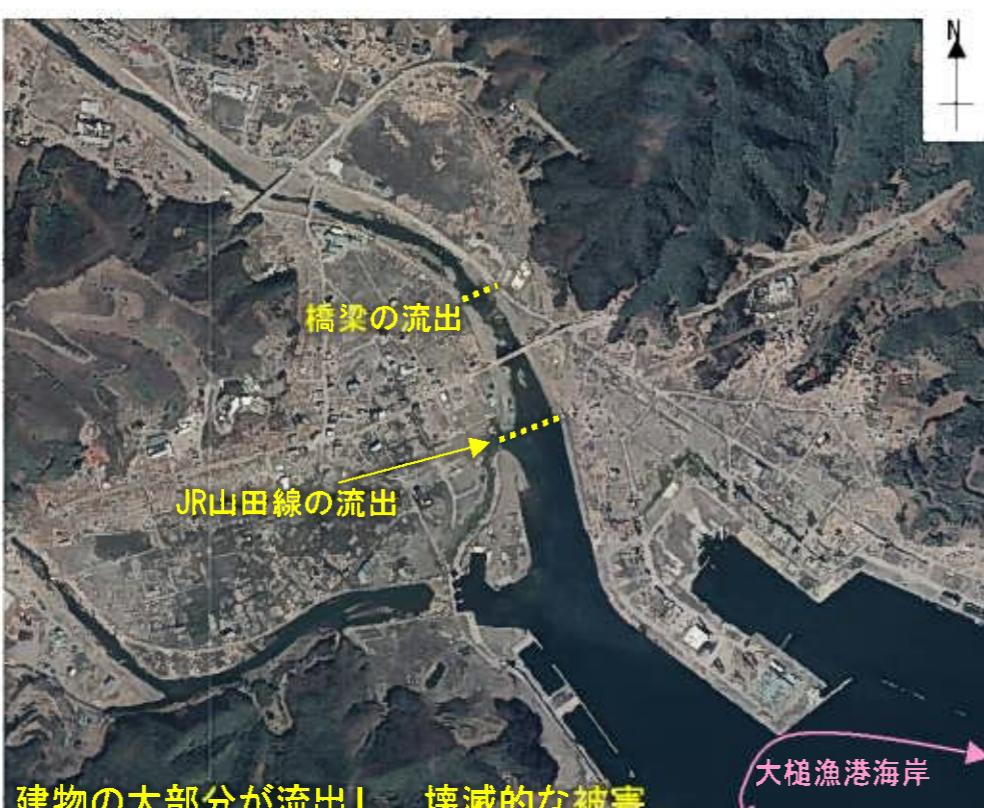
<table><tr> <td>市町村名、地区名</td> <td>大槌町、大槌漁港海岸</td> </tr><tr> <td>津波防災施設</td> <td>・大槌川堤防 破壊 1箇所 (0.1km) [写真⑤] ・小鏡川水門 機械設備破損 [写真⑦] ・海岸堤防 基部洗掘、法面被災 (約0.5km) [写真⑥] ・漁港防潮堤(胸壁) 倒壊 [写真④]</td> </tr><tr> <td>技術的な考察</td> <td>・津波高はT.P.+11.0m (小鏡川水門の痕跡) と推定され、既存施設高T.P.+6.4mを5m以上上回った。 ・橋下高が低く津波の影響を大きく受けた町道橋、JR山田線橋梁が流出した。 ・河川堤防の破壊箇所はJR橋梁下流に位置し、橋梁による堰上げだけでなく、JR橋梁地点が局所的に堤防高が低いため、越流量が大きくなり破壊した。 ・堤防を越流した津波が引き波時に堤防背後に沿って破壊箇所に集中し、洗掘土砂とともに流出した。 ・漁港防波堤は越流した津波により防潮堤背後が洗掘され、津波の波力により陸側に移動、転倒した。 ・海岸線に近い区域 (安渡、須賀町) の冠水箇所は津波越流に伴い地盤が洗掘され冠水が生じた。 ・舗装が流出していることから、週上した津波には高い流速が発生していたと推察される。 ・地震により地盤が沈下した可能性があると推察される。 ・大槌川に比べて小鏡川の方が津波の週上範囲、被災範囲が上流にまで及んでいないことから、小鏡川水門の効果があったと推察される。</td> </tr></table>

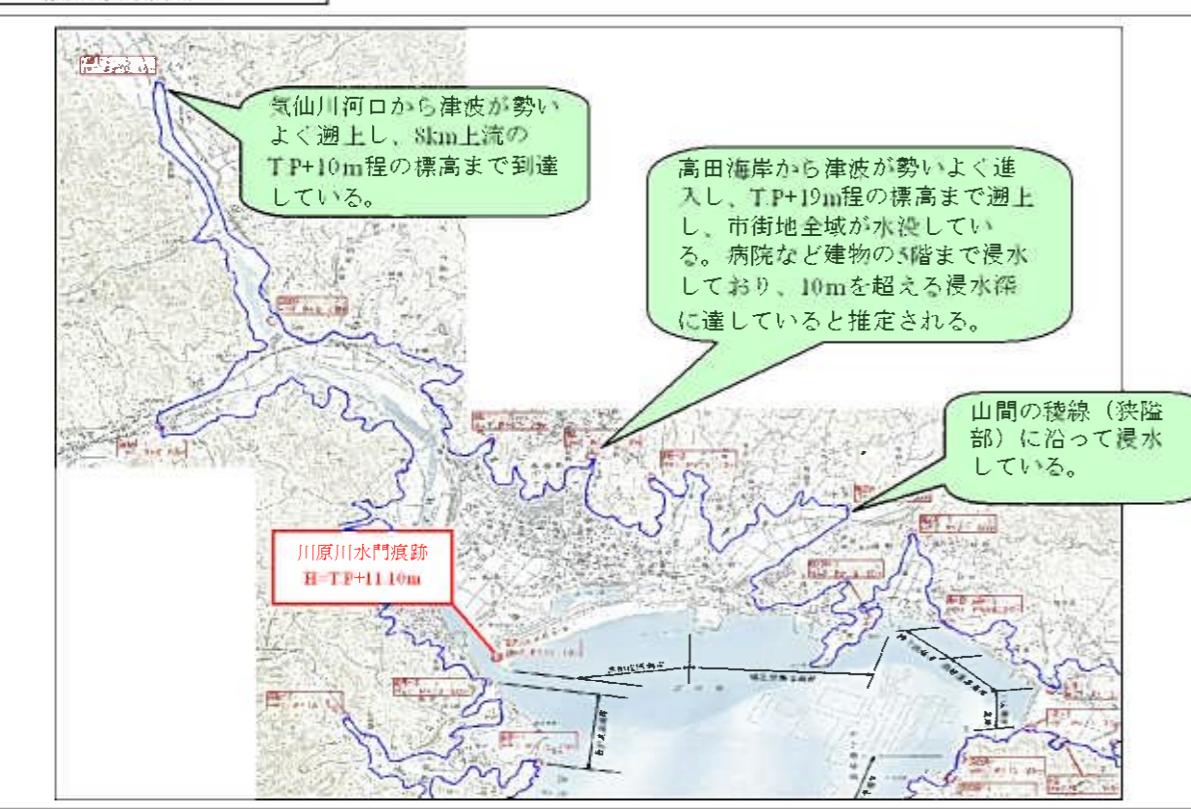
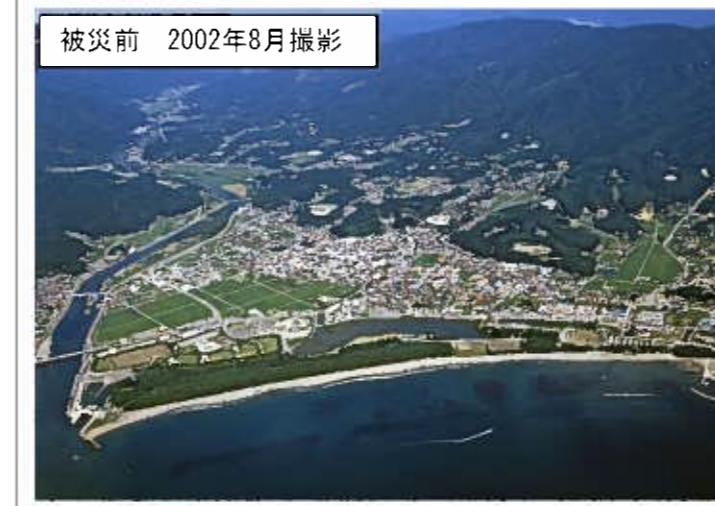
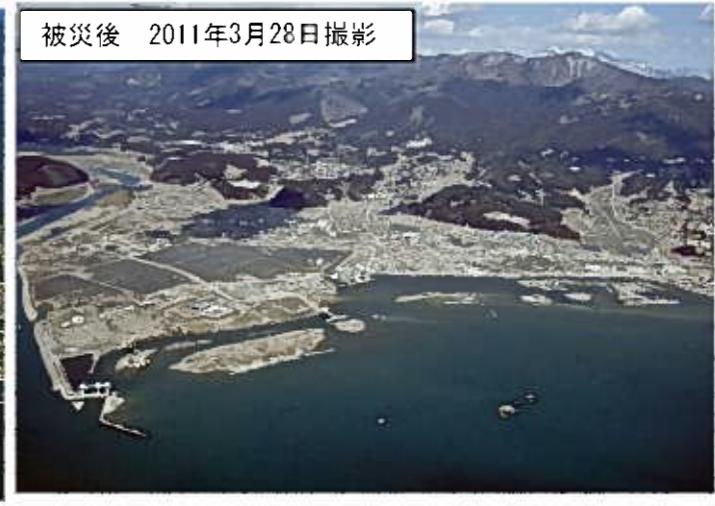
現地調査結果	被災内容	市町村名	海岸名
被災後の航空写真		陸前高田市	高田地区海岸

<p>— 国土地理院基盤地図情報による海岸線</p>			
<h3>■被害の概況</h3> <p>1.海岸保全施設等の被害</p> <ul style="list-style-type: none"> <li>・第1線、第2線の防潮堤は、原形を一部残すもののほぼ壊滅的である。</li> <li>・水門や陸こうは原形を維持しているが、津波により操作不能となつた。</li> <li>・気仙川右・左岸の堤防が一部決壊している。</li> <li>・人工リーフは上空からの写真によれば全体平面形は維持しているようであるが、被覆ブロックの散乱状況は未確認である。</li> <li>・離岸堤2基のうち東側1基が残り、天端高が多少沈下している状況である。</li> </ul> <p>2.建物の被害</p> <ul style="list-style-type: none"> <li>・市街地のほぼ全域が浸水し、木造家屋はほとんど全壊している。</li> <li>・鉄筋コンクリート構造物の多くは残存（水門、市役所、学校、ホテル、ビル等）。</li> <li>・気仙川に沿って津波が金成地区まで遡上している（河口から約8km地点）。</li> </ul> <p>3.インフラ施設の被害</p> <ul style="list-style-type: none"> <li>・気仙大橋等、気仙川に架かる4橋が落橋している。</li> <li>・陸前高田駅舎をはじめ、JR大船渡線の線路のほとんどが流失している。</li> </ul> <p>4.その他の被害</p> <ul style="list-style-type: none"> <li>・高田松原が消失し、市街地や気仙川沿いに土砂が堆積している。</li> <li>・古川沼前面の陸地が消失し、吉川沼が海に繋がっている。</li> </ul>			
<h3>■被害に関する考察</h3> <ul style="list-style-type: none"> <li>・高田海岸前面に到達した津波高はT.P+11m程度と推定される（川原川水門の痕跡高T.P+11.1mより）。</li> <li>・古川沼等、背後が水域だった箇所で特に陸地の消失や防潮堤の流失が確認出来るが、これは水域から侵入した引波により大規模な地形の侵食が引き起こされたためと推察される。</li> <li>・気仙川河口部左岸においても陸地が消失しているが、これは引波時に河川堤防から越流した津波により堤防背後で洗掘が生じ、地形が侵食されたためと考えられる。</li> <li>・鉄筋コンクリート構造物（水門、ホテル等）は、杭基礎形式であったため残存したものと推察される。</li> </ul>

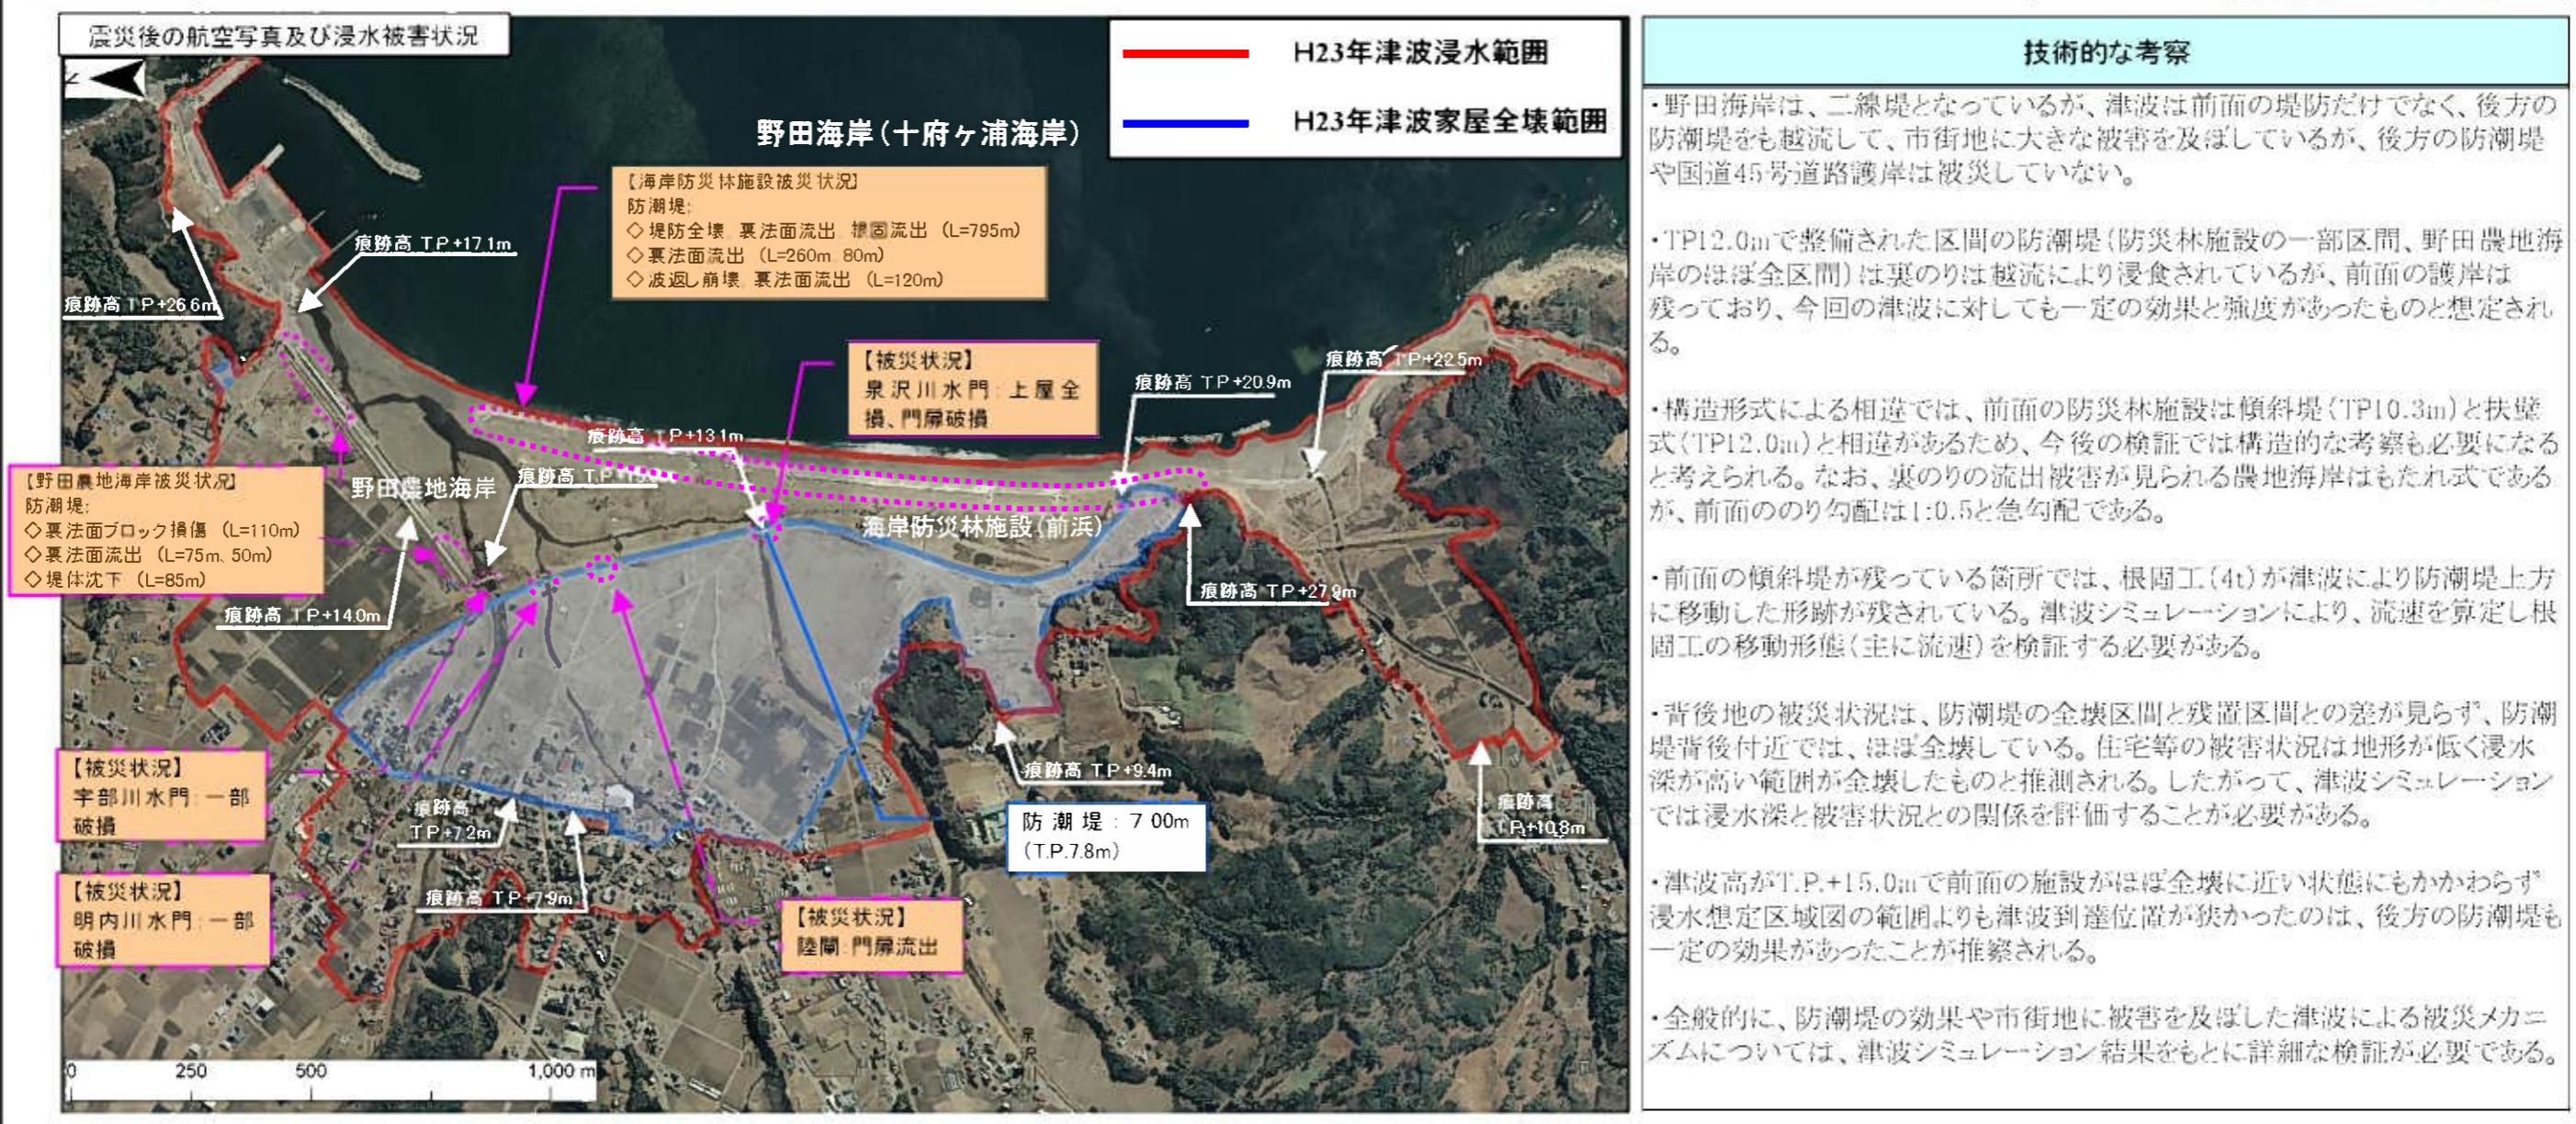
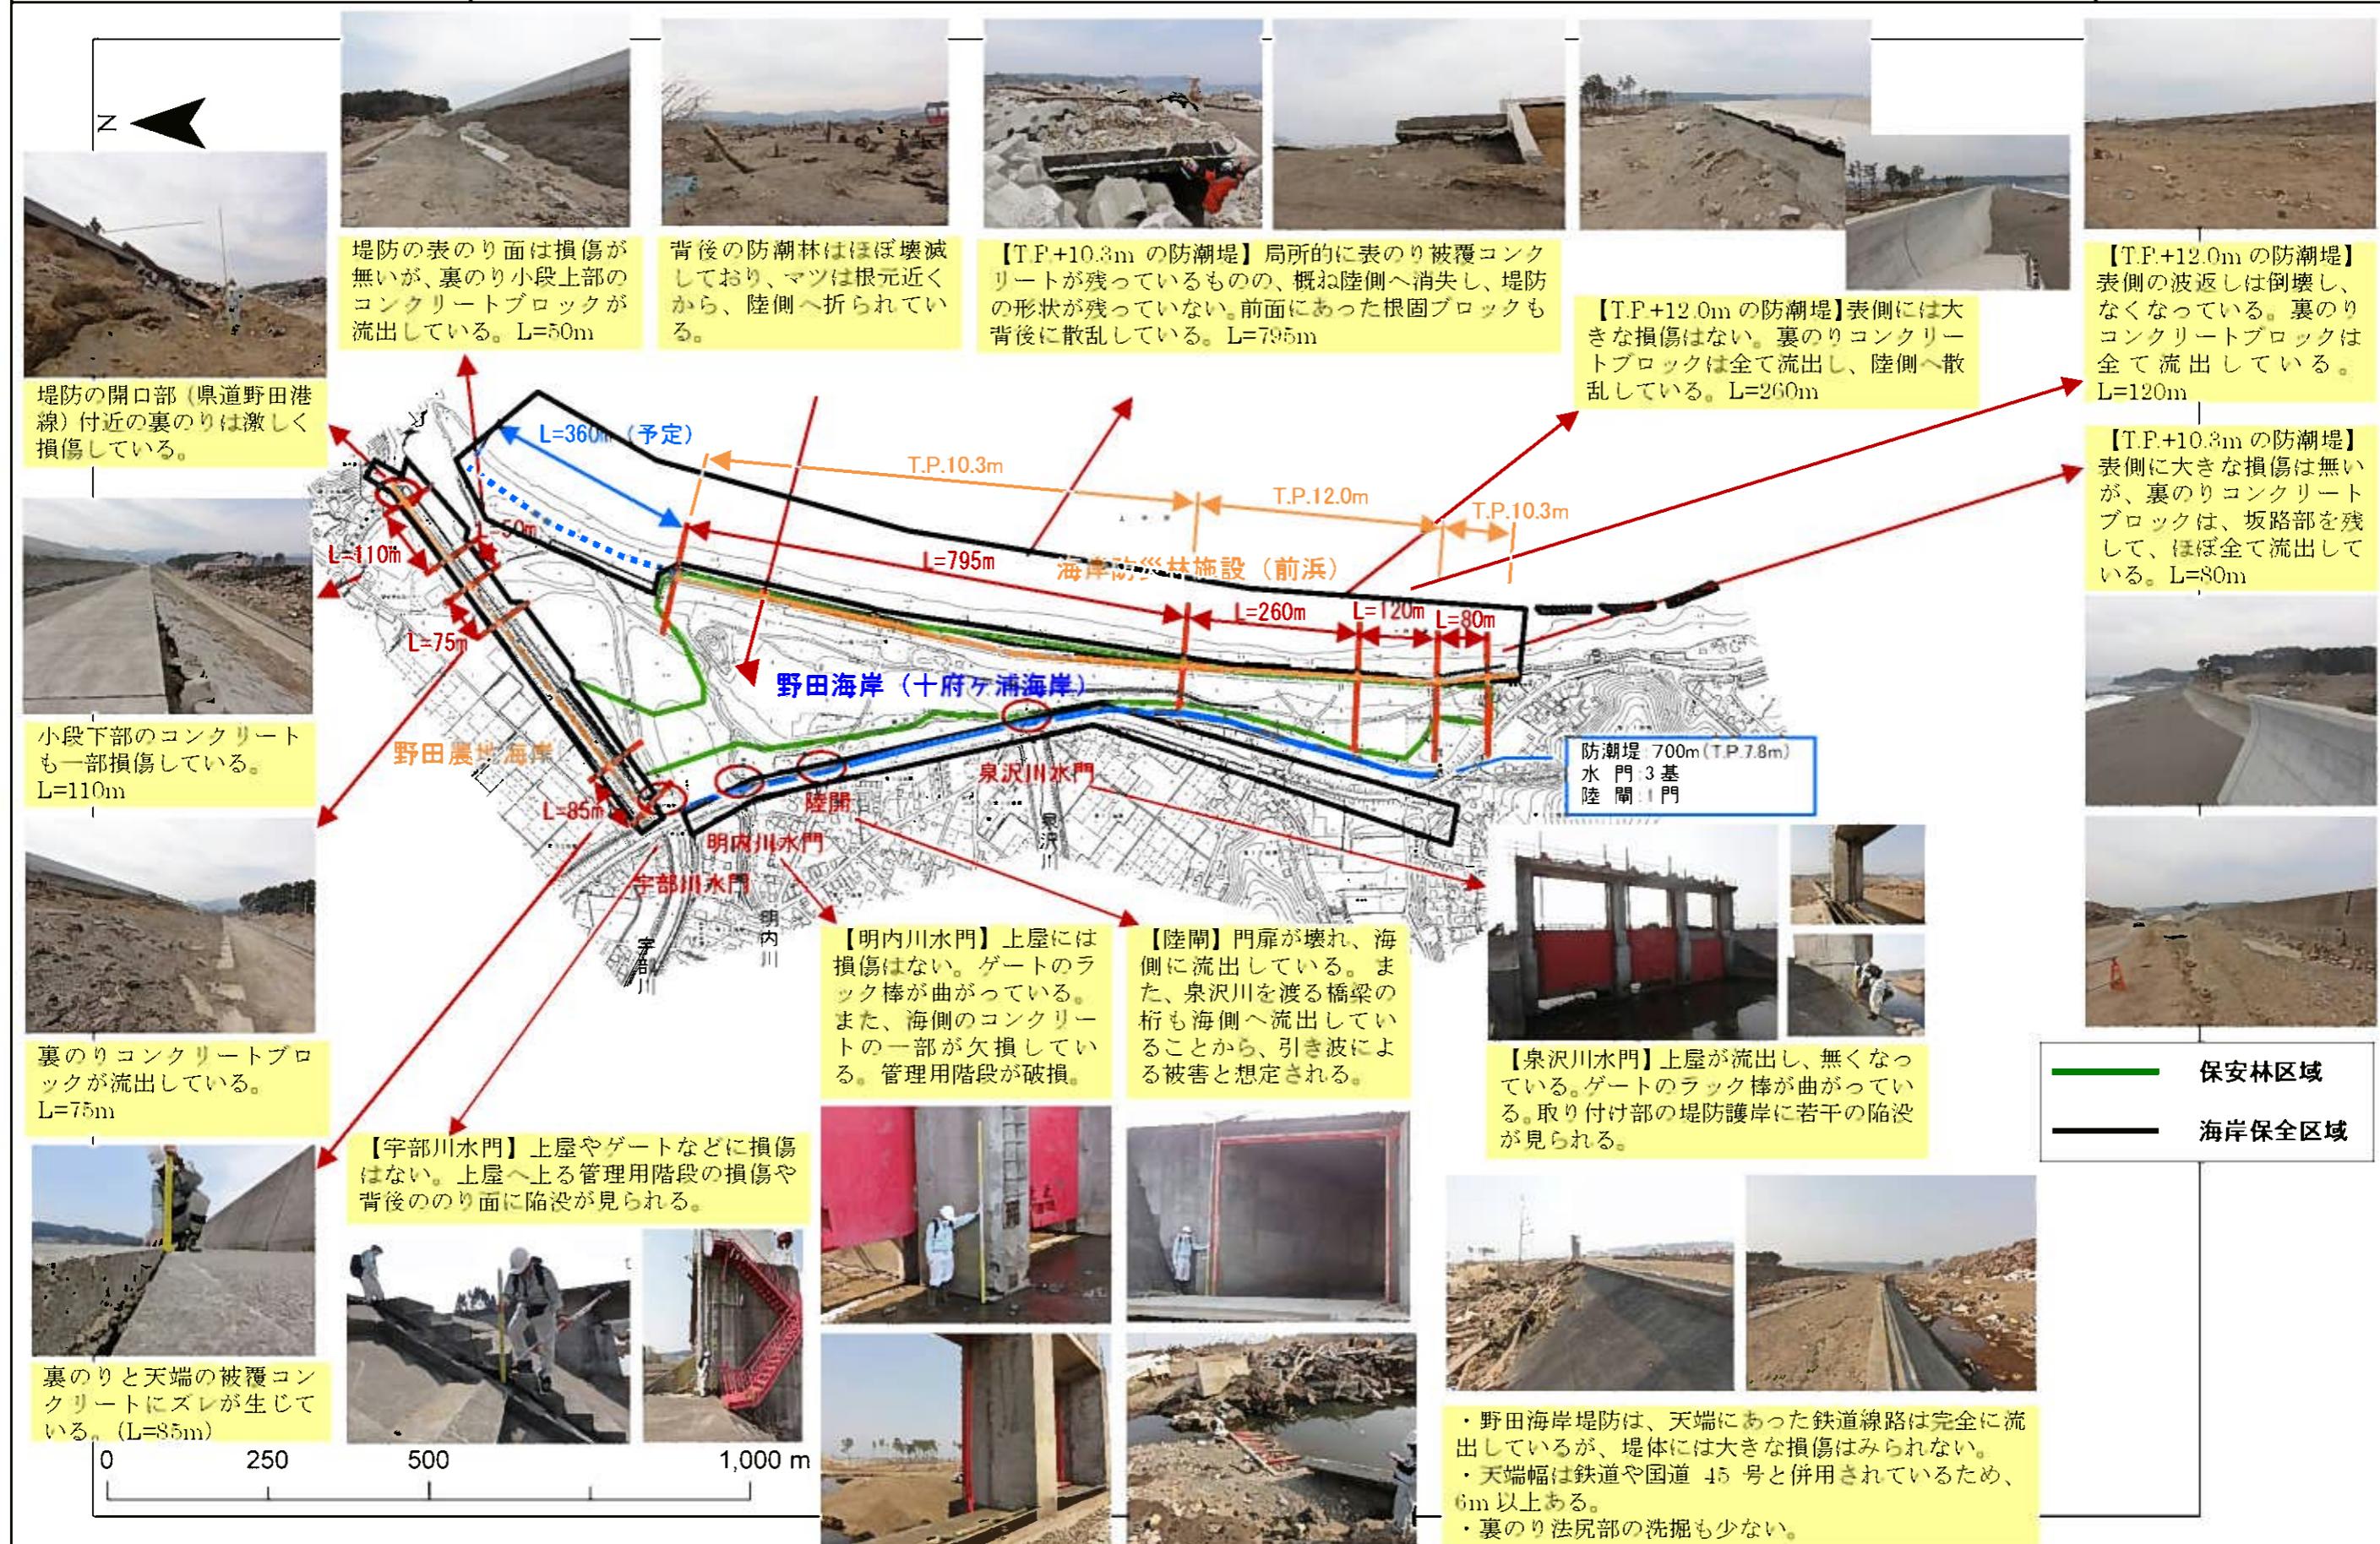
海岸名：野田海岸（十府ヶ浦海岸）

市町村名 (地区名)	主な津波防災施設等の整備状況		主な津波防災施設	被害状況	市街地、住宅地等
	設計基準	整備状況			
野田村 (野田海岸)	計画津波高 T.P+12.00m	既存施設高 (暫定整備) T.P+7.80m ・宇部川水門 1基 ・明内水門 1基 ・泉沢水門 1基 ・防潮堤 0.7km	・宇部川水門 機械設備・管理用階段破損 ・明内水門 機械設備・管理用階段破損 ・泉沢水門 機械設備・管理用階段破損、水門上屋流失 ・海岸防潮堤 異常なし	・防潮堤を越流した津波は、宇部川河口から約1.0kmまでのほぼ全域が浸水し、多数の家屋が流出(約50ha)。 ・野田村役場も1階部分が浸水して被害を受けた(役場1階部分の痕跡高 T.P+7.9m)。 ・三陸鉄道 陸中野田駅から南側の線路が流出した。 ・海岸沿いの防潮林は津波の影響によりほとんど消失した。 ・津波は農地海岸の防潮堤も越流し、背後の農地や宅地が浸水している。(痕跡高T.P+14.0m)

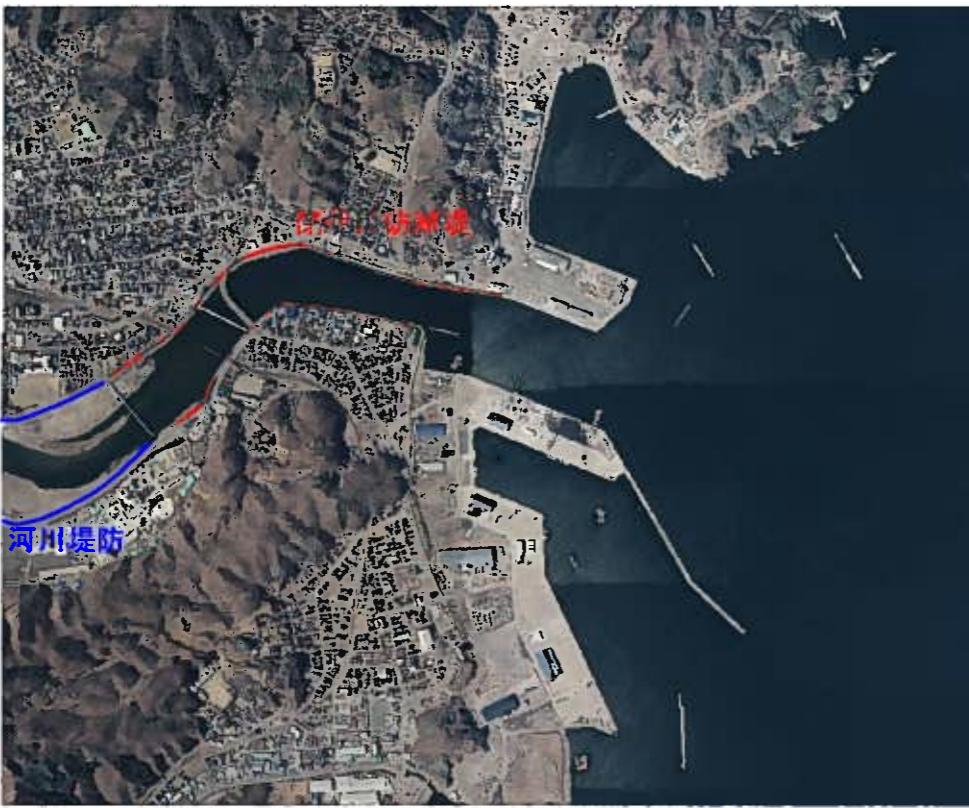
現地調査結果	被災内容	市町村名	海岸名
被災後の航空写真	宮古市	鍬ヶ崎海岸・藤原海岸

<p>◆被害状況 主な津波防災施設</p> <ul style="list-style-type: none"> <li>・防潮堤 全壊 (0.05km)</li> </ul>
<p>市街地、住宅地等</p> <ul style="list-style-type: none"> <li>・防潮堤が整備済みの藤原地区では、津波は防潮堤を越え浸水被害が発生したが、家屋の倒壊等、甚大な被害とはなっていない。</li> <li>・閉伊川防潮堤では津波が越流し、市街地に流入し、家屋などに甚大な被害を与えた。</li> <li>・鍬ヶ崎地区では防潮堤が未整備であり、多くの木造家屋が全壊する甚大な被害となつた。</li> <li>・鍬ヶ崎地区でも鉄骨構造の水産加工施設等、漁業関係施設の背後では家屋等への被害が比較的少なかった。</li> </ul>			
浸水被害状況

<p>◆技術的な考察</p> <ul style="list-style-type: none"> <li>・津波高はT.P + 8.1m（鍬ヶ崎付近の痕跡）と推定される。</li> <li>・津波の来襲方向や地形と湾の向き等と被害の関係について、検証する必要がある。</li> <li>・漁港防波堤や漁業関係施設等による背後人家への被害津波低減効果について検証する必要がある。</li> <li>・船や車、瓦礫等、漂流物による被害について検証する必要がある。</li> <li>・防潮堤(河川部)の津波高さが右岸と左岸で異なるため被害に差異が生じた。このメカニズムを検証する必要がある。</li> <li>・防潮堤の破堤について、裏法の構造は2次製品の多くが壊れ、現場打ちコンクリートは被害の程度が小さかった。構造体の違いによる耐力の検証が必要と考えられる。</li> </ul>

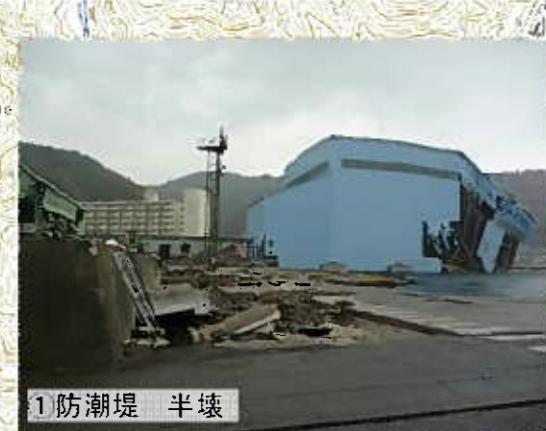
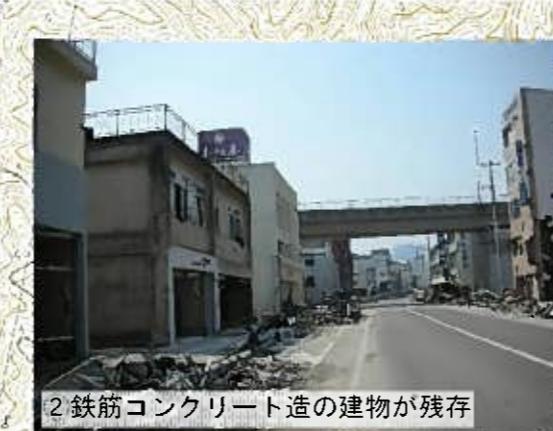
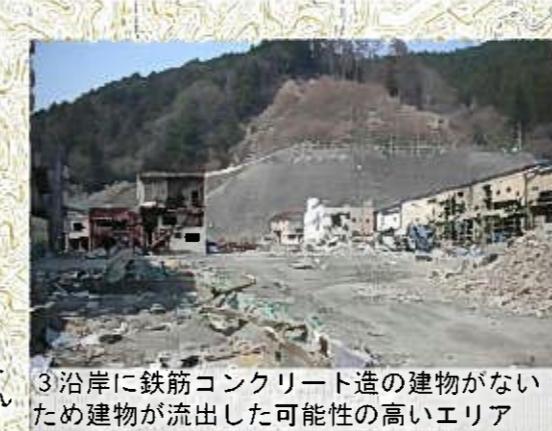
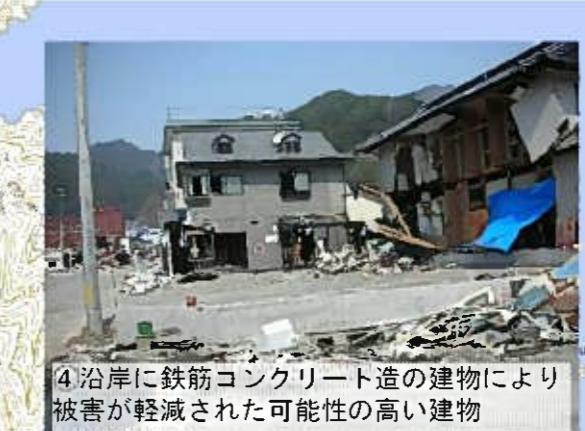
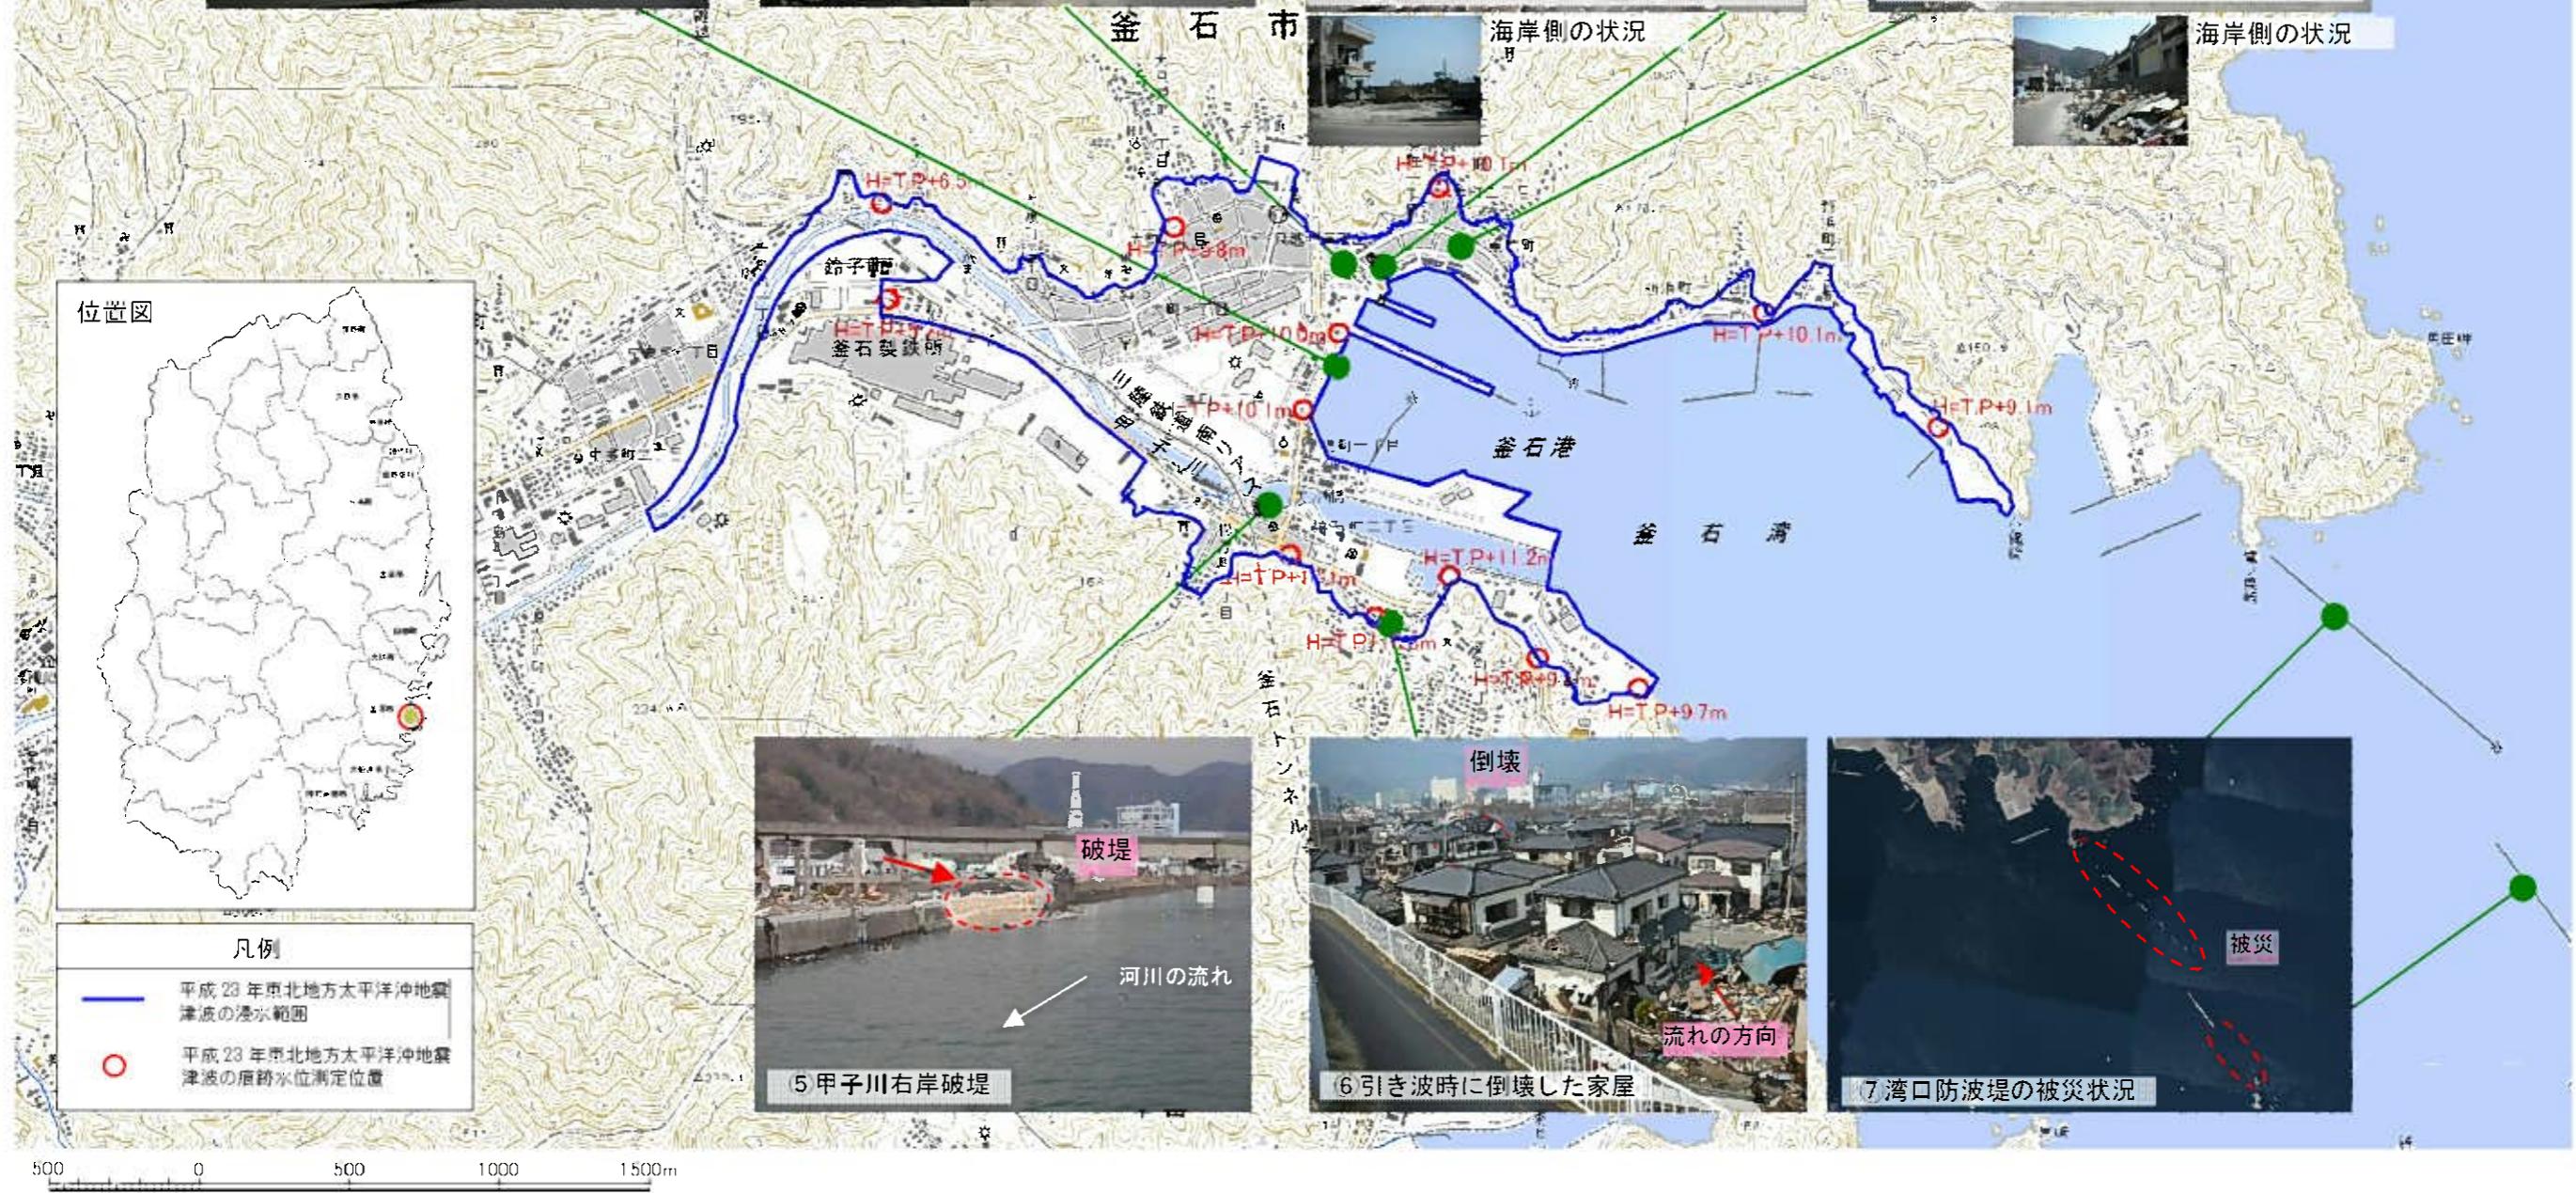
現地調査結果	被災内容	市町村名	海岸名
被災前の航空写真(H16撮影)		釜石市	
		釜石市、釜石港海岸	
被災後の航空写真(H23撮影)			
<p>河口付近で、津波による被害が著しい</p>			
		市町村名、地区名	釜石市、釜石港海岸
	計画基準	・計画津波高 T.P.+4.00m	
主な津波防災施設の整備状況	整備状況	・湾口防波堤 北堤990m、南堤670m ・既存施設高 T.P.+4.00m ・防潮堤（胸壁） 2.1km	
	津波防災施設	・湾口防波堤 北堤・南堤とも被災 ・防潮堤 半壊 (1.4km) ・甲子川堤防 破堤 (0.1 km) 【写真⑤】	
	被災状況	・津波の通りは甲子川で約3.5 kmに及ぶ。 ・中心市街地のほぼ全域(釜石駅より東側)が浸水。 ・建物の流失が顕著な区域は、海岸線に近い区域に集中(新浜町、東前町、浜町、只越町、港町、鈴子町、松原町、嬉石町)。 ・流出した建物は木造建物がほとんどで、鉄筋コンクリート構造の建物は残存【写真②】。 ・市内のアーケード支柱はほぼ全て残存。 ・甲子川に架かる橋梁に大きな被害は無い。 ・岩手県オイルターミナルの石油タンク、釜石港のクレーンは残存。	
	市街地、住宅等		
	技術的な考察	・津波高はT.P+10.1m (須賀地区的ビルにおける痕跡)と推定され、既存施設高(T.P.+4.0m)を6m以上上回った。 ・上記については技術的な検証が必要である。 ・海側に鉄筋コンクリートの建物が密集するところは、流失建物が少なく、建物群の津波制御効果が認められる【写真④】。 ・同様に海岸線に面する地域でも、場所によって被害の程度に差があることについて検証が必要。 ・河川堤防被災箇所は、背後に急斜面があるとともに、地盤の急変箇所であり、引き波により川表に堤防(コンクリート)が倒壊した【写真⑥】。 ・湾口防波堤の効果により、被害が軽減された可能性が高いと考えられる。(港湾空港技術研究所 作成資料による) ・防潮堤、河川堤防の被災メカニズムについて今後詳細な調査・検討が必要である。

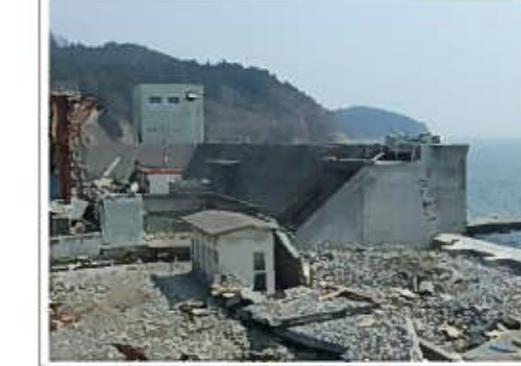
上屋の流失した水門と引き波で倒壊したと考えられる防潮堤

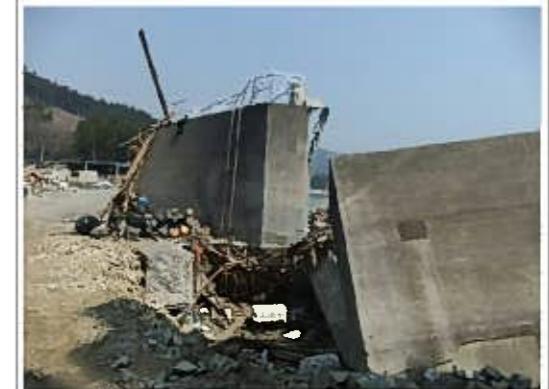
引き波により陸閘の扉体が流失し、水流の集中により防潮堤が洗掘被災した可能性が考えられる。

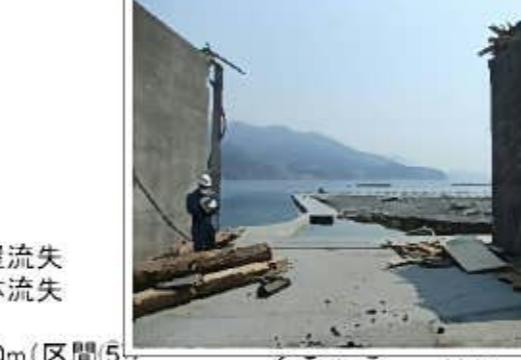
引き波により陸閘の扉体流失

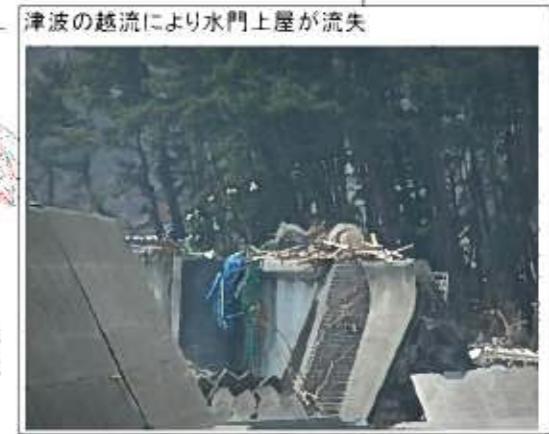
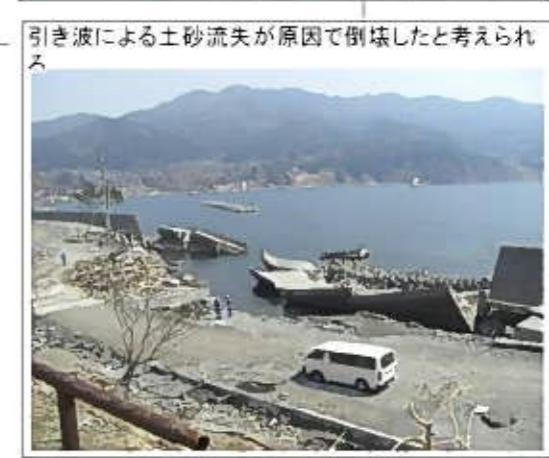
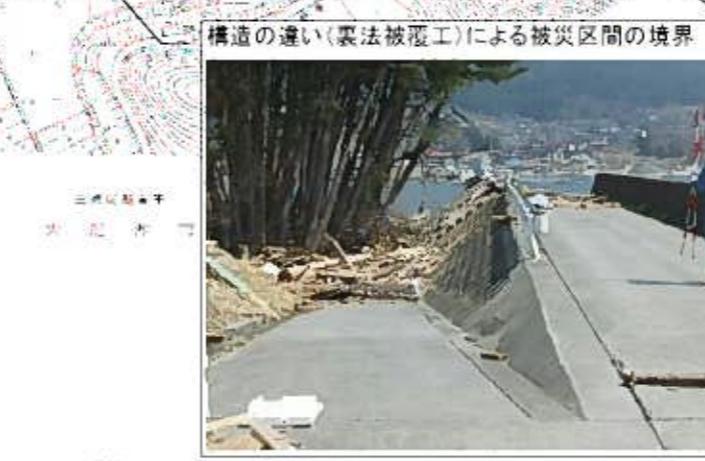
主な津波防災施設等の整備状況					整備状況
設計基準		既存施設高 T.P+7.90m ・防潮堤 1.0km ・浦浜川水門 泊水門 ・陸閘 1基 ・離岸堤 1基 人工リーフ 1基			
被害状況					市街地、住宅地等
主な津波防災施設		<ul style="list-style-type: none"> <li>防潮堤 全壊(0.6km)</li> <li>浦浜川水門、泊水門 上屋流失 (他隣接漁港施設の水門 1基上屋流失)</li> <li>陸閘 1基扉体流失 (他隣接漁港施設の陸閘 2基扉体流失)</li> </ul>			
<ul style="list-style-type: none"> <li>越喜来は三陸鉄道の橋梁を越え国道45号手前まで津波が遡上(約1km)。</li> <li>市街地の約半分が浸水し、木造家屋の多くが全壊。</li> <li>鉄筋コンクリート構造物の多くは残存。(水門、市役所支所、学校、ビル等)</li> <li>隣接する西側の防潮堤背後の農地が浸水し、海岸の防潮林も津波の影響により大半が消失した。</li> <li>国道45号は高台に位置していたため被災を免れた。</li> <li>三陸鉄道は市街地では被災を免れたが泊集落で線路が流失した。</li> </ul>					
技術的な考察					
<ul style="list-style-type: none"> <li>津波高はT.P+18.3m(泊集落付近の痕跡)と推定される。</li> <li>越喜来海岸は防潮堤が整備されているが、津波により防潮堤が破壊され、津波が市街地に進入し大きな被害を及ぼした。</li> <li>防潮堤は全損の区間が多く、一部に裏法面の崩壊が顕著な区間がある。全損区間は、津波が集中すると考えられる湾奥の河口周辺で著しく、津波の押し波・越流による裏のり面の洗掘・堤体倒壊と、引き波による洗掘、土砂流出が被災要因の一つと考えられる。</li> <li>水門は全て上屋が流失しており、陸閘はいずれも扉体が海側に流出していることから、押し波の力も引き波の力も大きなものであったと考えられる。</li> <li>浦浜川右岸の防潮堤の崩壊が顕著で堤体が完全に消失、西側隣接護岸では被災しているものの堤体の一部が残っているのは、右岸川は背後地盤が低く、押し波時の越流や引き波の作用が大きいが、西側隣接地は背後地盤が高く影響がやや小さかったためと考えられる。</li> <li>泊集落前面の両端被災区間にについては、扉体が流失した陸閘に隣接しており、扉体流失後引き波の際の流路となり、流れが集中したこと、防潮堤の法線が両端とも湾に向かって突き出しているため、引き波の流れが集中しやすかつたためと考えられる。</li> </ul>

被災 20m(区間①)  
・陸閘扉体流失  
・防潮堤倒壊

被災 100m(区間②)  
・防潮堤倒壊  
・防潮堤背後洗掘

・水門上屋流失  
・陸閘扉体流失
