## 岩手県津波防災技術専門委員会の検討状況について（報告）

# 平成23年東北地方太平洋沖地震及び津波災害に関する被害状況及び考察

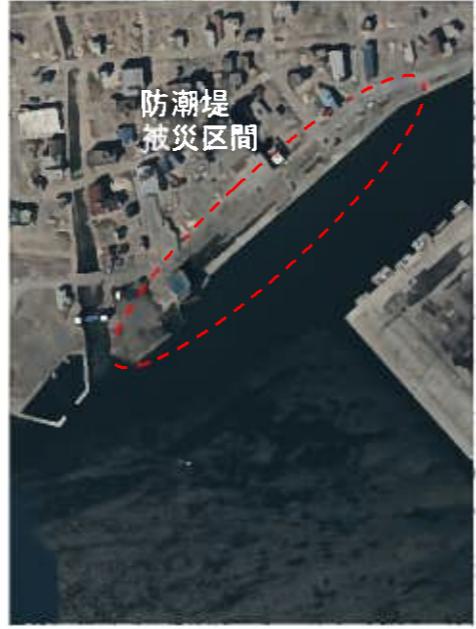
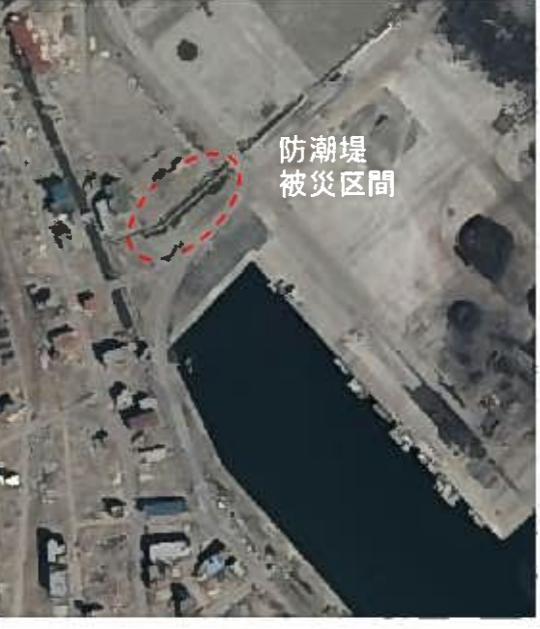
みなと公園北側地先防潮堤

<b>主な津波防災施設等の整備状況</b>			<b>設計基準</b> 計画津波高 $T.P+3.40m$					
<b>整備状況</b>			既存施設高 $T.P+3.40m$ ・大船渡港湾口防波堤 北堤0.2km 南堤0.2km ・防潮堤 1.1km ・茶屋前水門 須崎川水門					
<b>被害状況</b>			<b>主な津波防災施設</b> ・湾口防波堤 ほぼ全壊 ・防潮堤 半壊(茶屋前地区 0.6km) ・盛川堤防 破堤1箇所 10m ・茶屋前水門 上屋損傷 ・陸閘 扉体流出 2基					
<b>市街地、住宅地等</b>			・盛川は盛地区まで津波が遡上(約4km)。 ・市街地の約半分が浸水し、木造家屋の多くが全壊。津波により移動、流出しているものも見られた。 ・鉄筋コンクリート構造物の多くは残存。(水門、工場、ビル等) ・大船渡駅舎をはじめJR大船渡線の線路の一部が流出。 ・湾口防波堤はほぼ全壊したが、湾内の防潮堤の多くは残存。					
<b>技術的な考察</b>								
<ul style="list-style-type: none"> <li>津波高は<math>T.P+10.4m</math>(茶屋前地区の痕跡)と推定される。</li> <li>湾内の防潮堤の多くは残存していることから、湾口防波堤により、被害が軽減された可能性が高いと推察される。</li> <li>みなと公園北側地先防潮堤の被災は、背後は沈下して湛水しており、主に津波の越流・引き波による洗掘が原因と考えられるが、地盤を考慮すると液状化等による沈下の可能性も考えられる。</li> <li>茶屋前ふ頭の胸壁前面等で確認される構造物前面の洗掘は、マスコミで公開されている大船渡市街地における津波来襲時の映像や木造家屋が流出していることから、津波の越流、引き波によるものと考えられる。</li> <li>貯木場の木材が津波により流出し、堤防の破堤に影響を及ぼした可能性もあり、今後調査検証が必要である。</li> </ul>

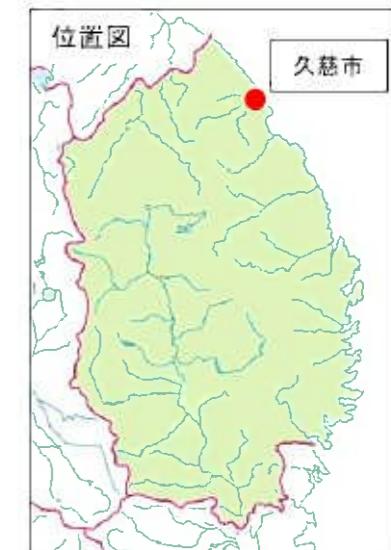
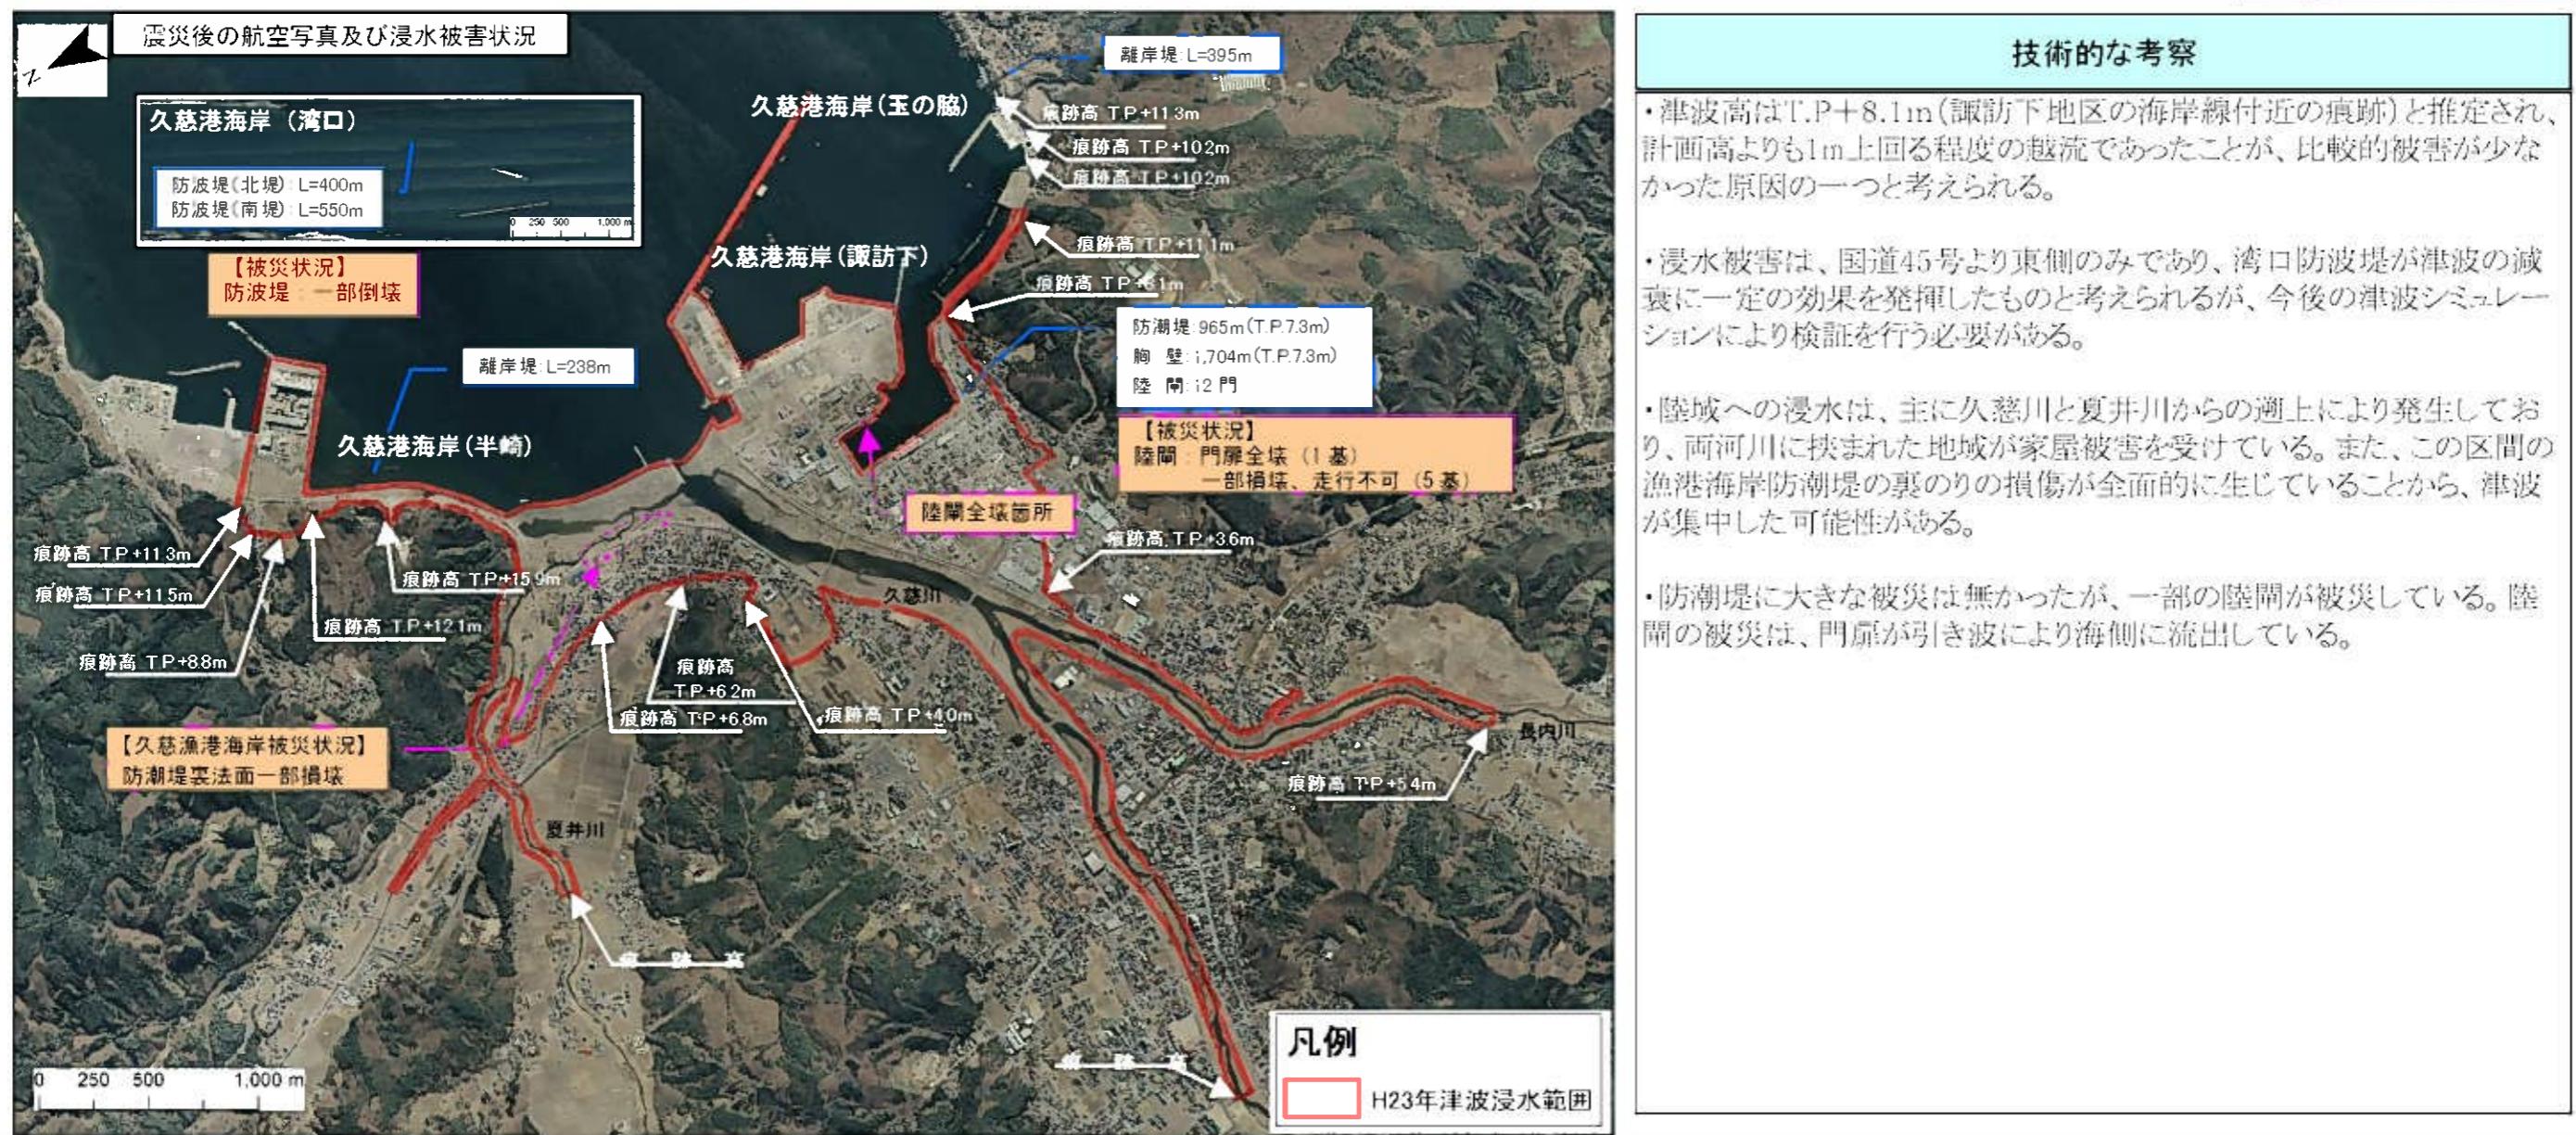
市町村名 (地区名)	主な津波防災施設等の整備状況		主な津波防災施設	被害状況	
	設計基準	整備状況		市街地、住宅地等	
久慈市 (久慈港海岸)	計画津波高 T.P+7.30m	既存施設高 T.P+7.30m ・久慈港湾口防波堤 北堤0.4km 南堤 0.4km ・防潮堤(胸壁) 2.8km ・陸閘 12基	・湾口防波堤 本体異常なし、消波工 沈下あり ・陸閘 全壊(1基)、半壊(5基)	・防潮堤を越流した津波により、久慈港周辺の人家、工場等が浸 水被害を受けたが、建物の浸水はほとんどが1階部分のみ(防潮 堤付近の地盤から約2.0m)であり、被害の程度は比較的小さい (約210ha)。 ・中心市街地は国道45号の西側に位置しており、津波は国道45 号を越流しなかつたため、市街地への影響は少なかった。 ・陸閘は津波の影響により6箇所破損している。 ・湾の北側にある半崎地区については、造船所や石油備蓄基地 等が大きな被害を受けた。 ・久慈川約3km、夏井川約1.5kmにおいては、河川の津波週上 が確認されている。

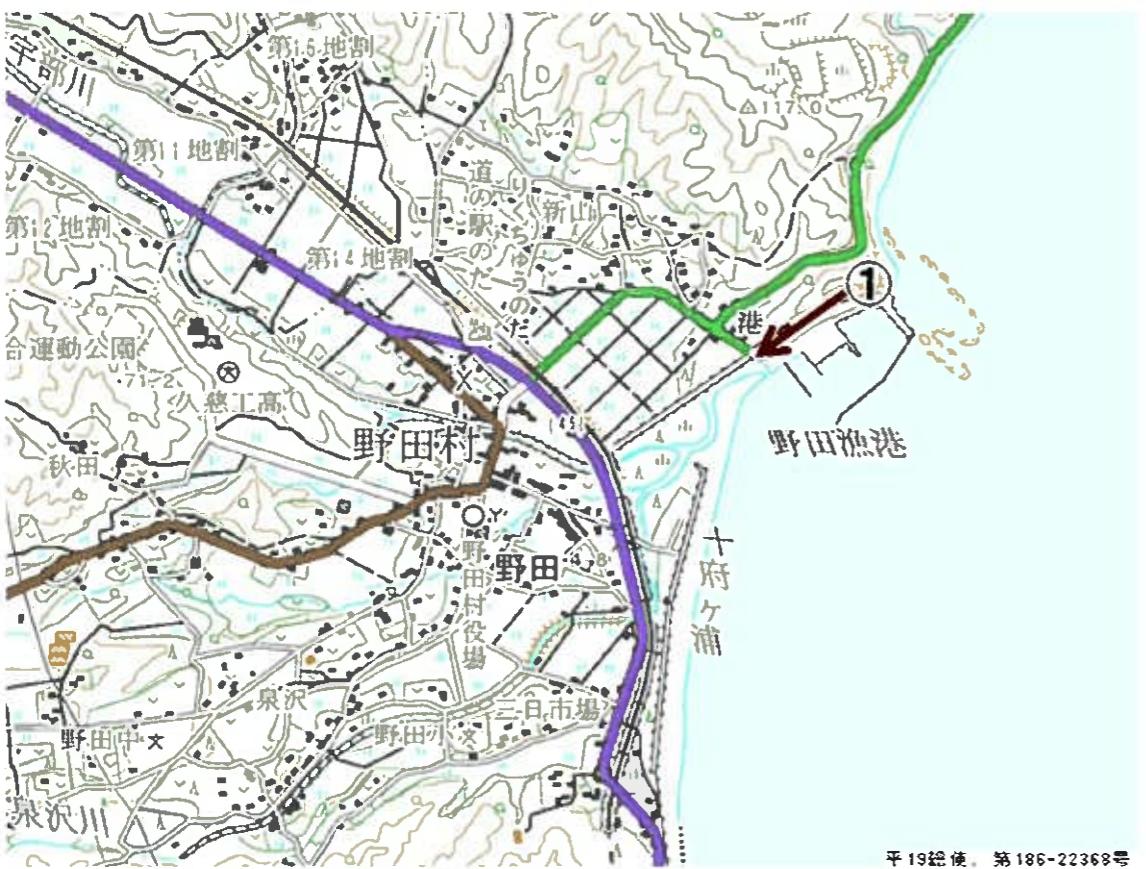
- ◆ 堤防背面の張ブロックが一部破損破損
- ◆ 堤防前面の護床ブロックのずれ

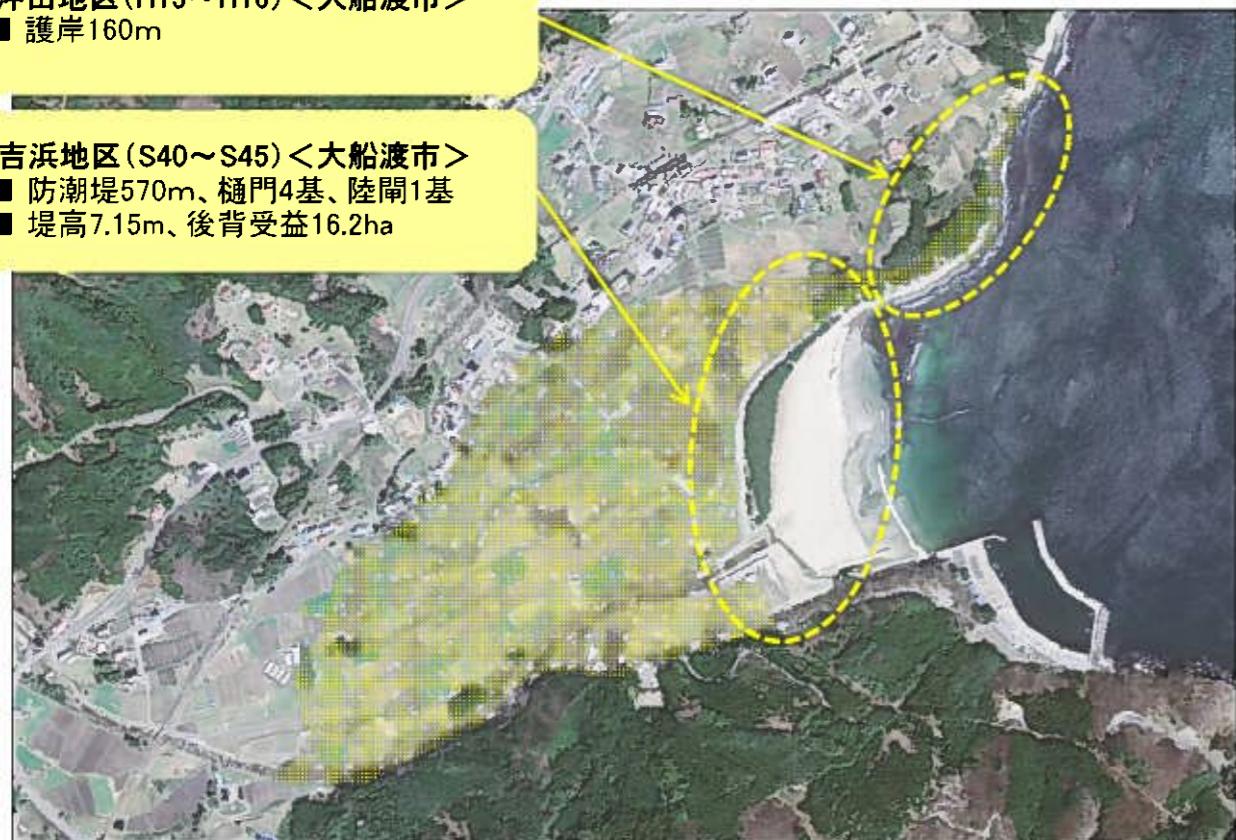
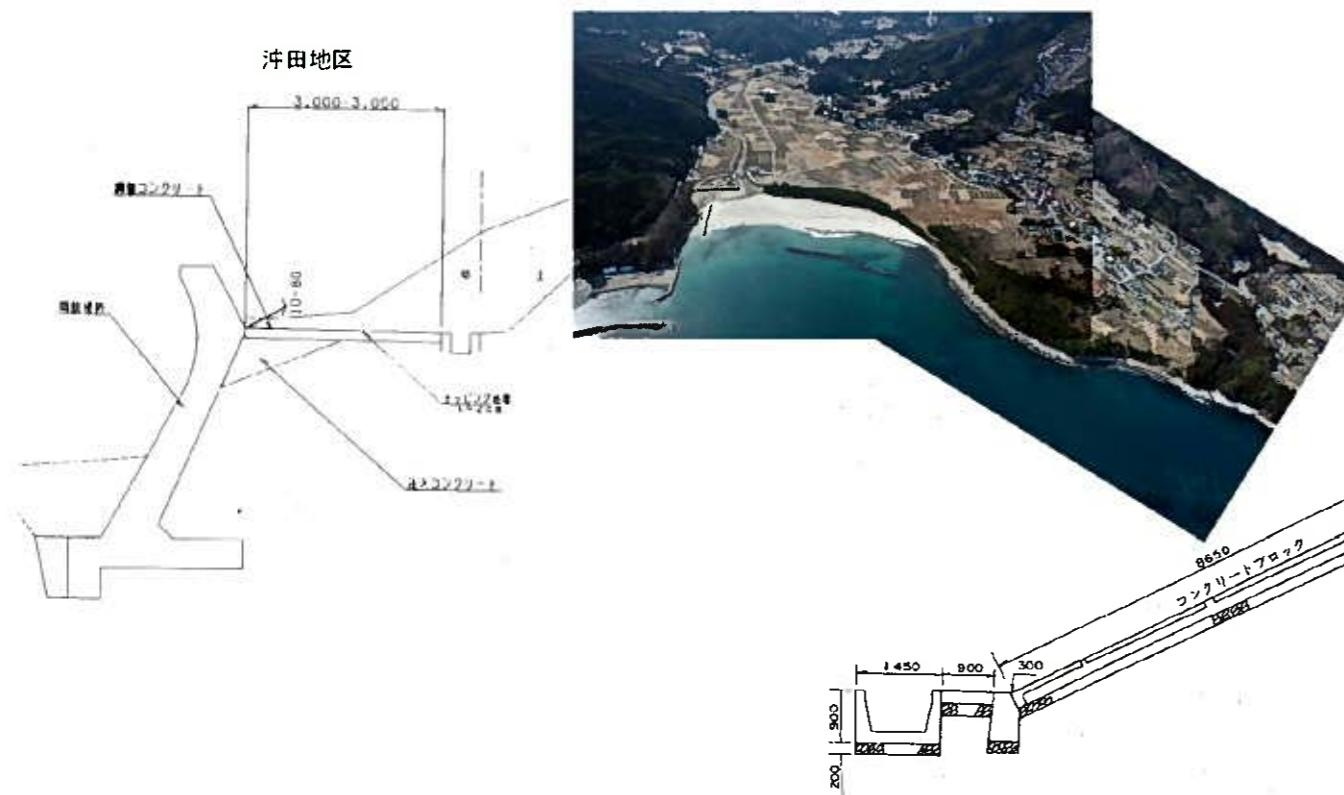
## ⑦沖田地区(H15~H16) <大船渡市>

＜沖田地区＞

#### ◆ 後背農地が浸水

＜吉浜地区＞

◆ 堤防右岸側50mを残し流出

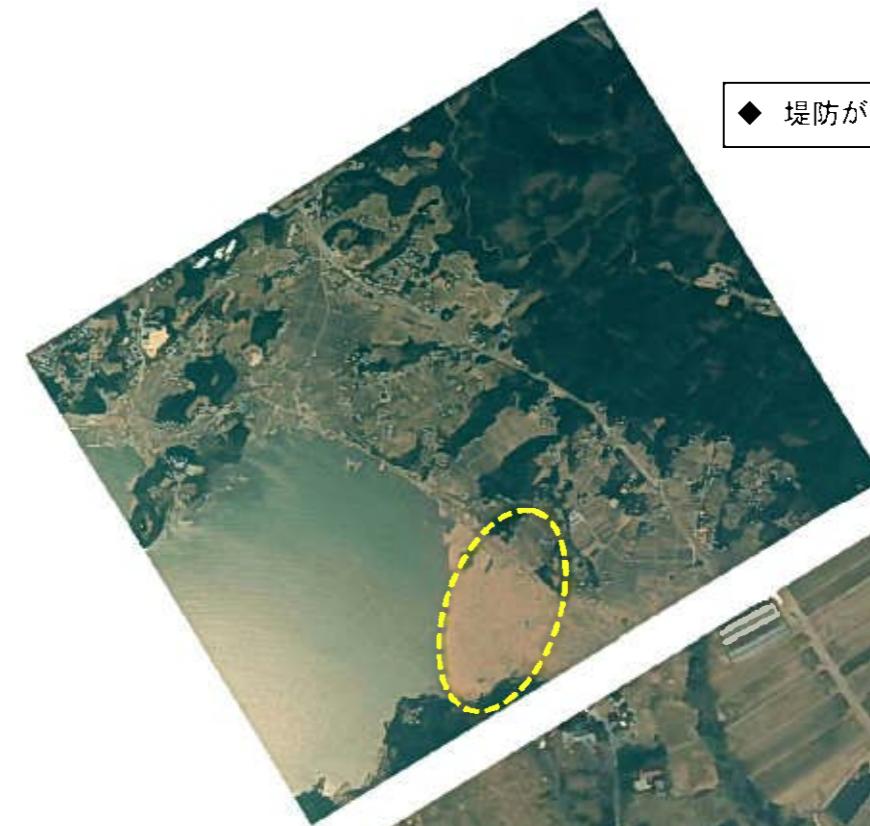
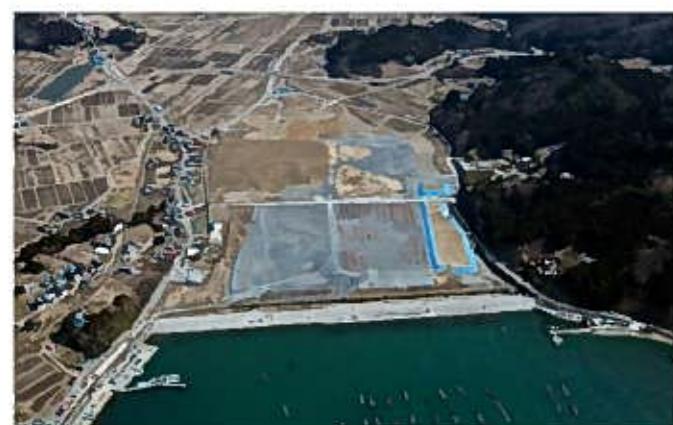
## ⑩ 小友地区(S33~S42) <陸前高田市>

- ◆ 堤防が30m程度を残し流出

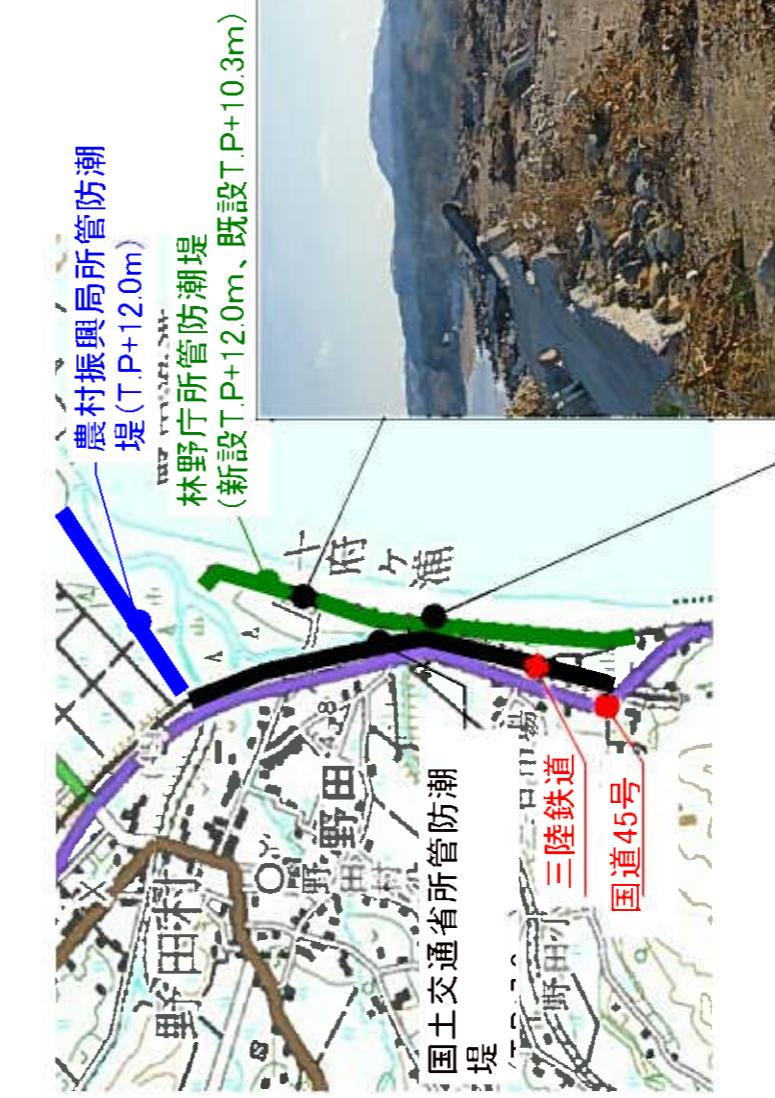
## 前浜地区(野田村)の被災状況

被災状況(遠景)

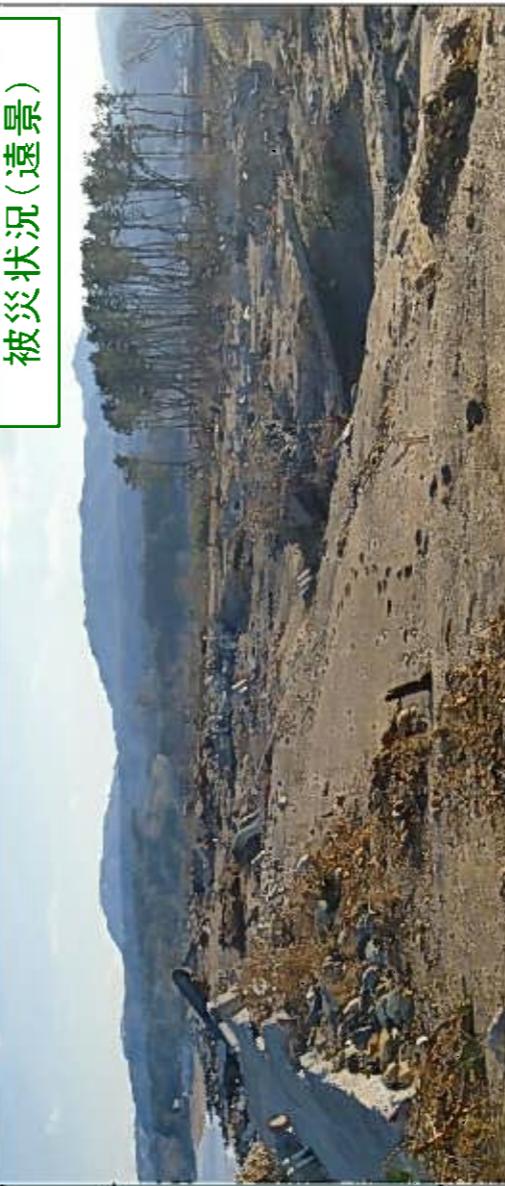
被災状況(防潮堤)

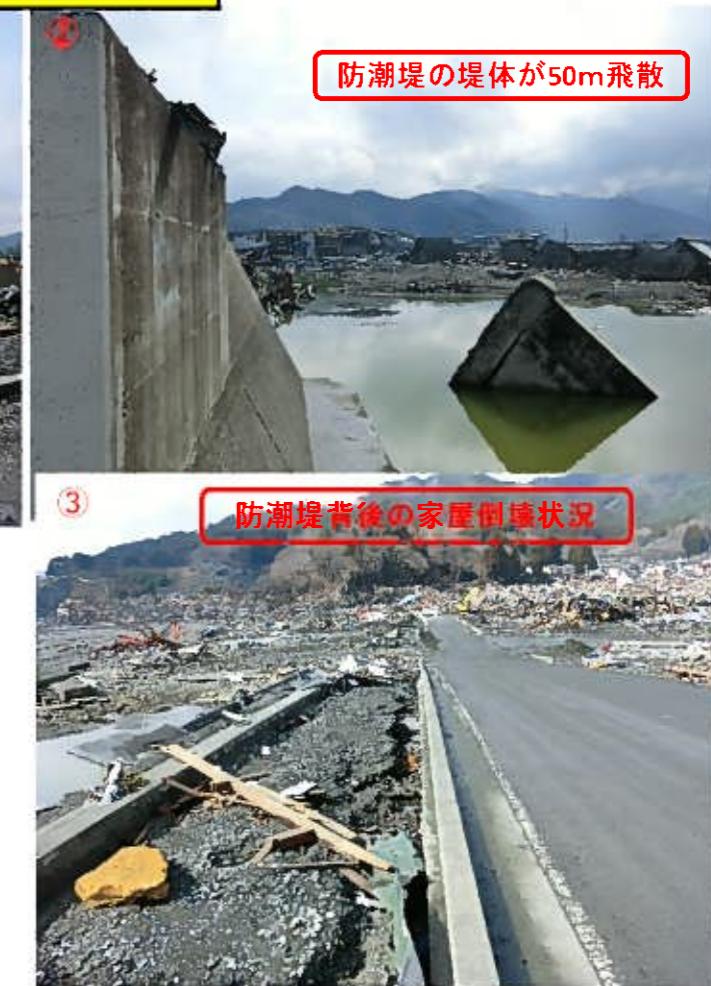
防潮堤背後の家屋倒壊状況
